Diagnóstico da Calçada	Qualidade do Serviço	
Endereço: Rua Professor Moraes, 5656	60	C
Data do Registro: 12/11/2019 15:19:33		
Num. Lote CTM: 10023300055

Diagnóstico da Calçada	Qualidade do Serviço		Complemento do Diagnóstico
Endereço: Rua Professor Moraes, 5656 Data do Registro: 12/11/2019 15:19:33 Num. Lote CTM: 10023300055	60	C

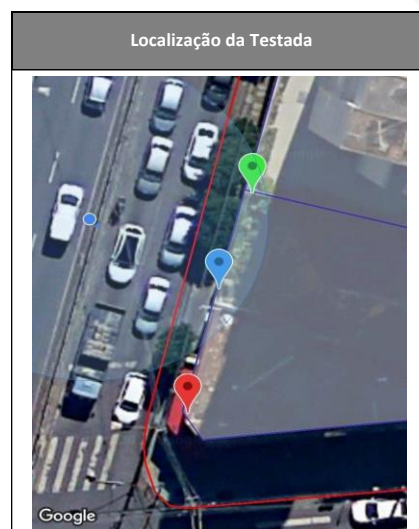
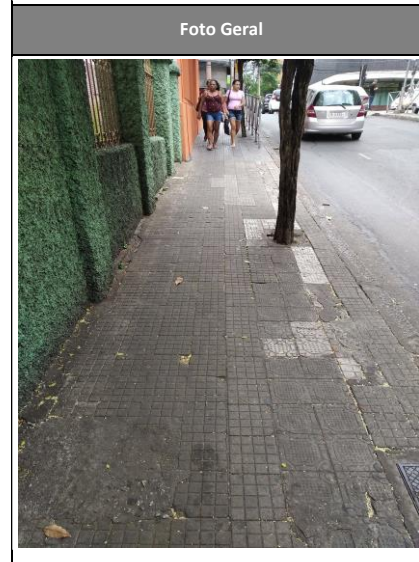
ID	Itens Avaliados	Respostas	Nota
P_1	O Mobiliário urbano está dentro da faixa de serviço de 70 cm ?	Sim	-
P_2	Qual a largura livre do Passeio ?	Acima de 1.50 m	6
P_3	Tipo de revestimento da calçada ?	Ladrilho Hidráulico	8
P_4	Existência de Buracos ?	Nenhum	5
P_5	Condições Gerais do Piso e meio-fio da calçada ?	Regular	5
P_6	Presença de desníveis ?	Médio	10
P_7	Tem rebaixamento de calçada para Pedestre ?	Sim	9
P_8	Possui piso tátil ao longo da Calçada ?	Não	-
P_9	A calçada Possui Rebaixamento de Veículos correto ?	N.A	0
P_10	Existência de altura livre menor que 2,10 m ?	Não	-
P_11	O Passeio está no padrão da SMPU ?	Não	0
P_12	A testada possui prática de estacionamento sobre o passeio ?	Não	10
P_13	Existe algum dispositivo de Drenagem sobre a calçada ?	Não	0
P_14	Existe PED em frente a testada ?	Não	-
P_15	Existe FTP em frente a testada ?	Sim	-
P_16	Classificação geral da calçada pelo pesquisador.	Regular	5

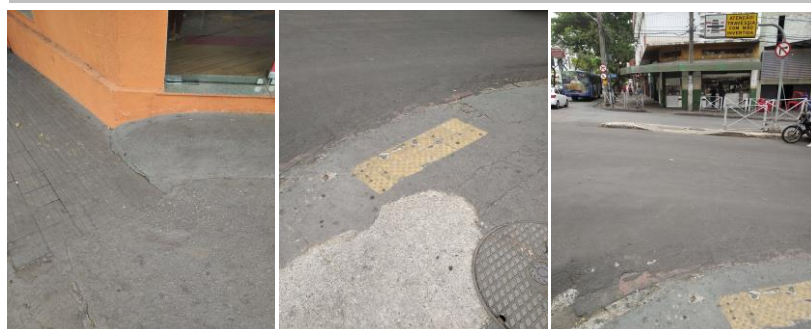
Fotos Complementares - Detalhes do Passeio

ID	Itens Avaliados	Respostas	Nota
P_7_1	Qual tipo do Rebaixo ?	Rebaixo Tipo 1 (trapézio)	0
P_7_1_1	Se for do Tipo 1, Passeio possui largura livre de 1,2 m ?	Sim	0
P_7_1_2	Se for do Tipo 1, O rebaixo tem abas conforme a norma ?	Não	-1
P_7_2	A rampa do rebaixo tem Inclinação da norma (8,33%) ?	Sim	0
P_7_3	O rebaixo possui piso tátil ?	Tem só piso de alerta	-1
P_7_3_1	O piso tátil de alerta e direcional do rebaixo está conforme a norma ?	Não	-1
P_8_1	O piso tátil está no eixo da faixa livre ?	0	0
P_8_2	Se tem uma leve mudança de direção está conforme a norma ?	0	0
P_8_3	Se tem mudança de direção de 90º ou maior está conforme a norma ?	0	0
P_8_4	Se tem mudança de direção de três faixas direcionais está conforme a norma ?	0	0
P_8_5	Se tem mudança de direção de quatro faixas direcionais está conforme a norma?	0	0
P_8_6	Tem piso tátil em pontos de ônibus conforme a norma?	0	0
P_8_7	O piso tátil tem conexão com os lotes vizinhos?	0	0

P_8_8	O piso tátil está em boas condições aparentes?	0	0
P_8_9	O piso tátil apresenta desenho com bom senso?	0	0
P_13_1	Dispositivo de Drenagem está devidamente instalado e bem conservado?	0	0
P_13_2	Dispositivo de Drenagem oferece risco para caminhada segura de pedestre?	0	0
