Diagnóstico da Calçada	Qualidade do Serviço	
Endereço: Av. Ivaí, 128	48	D
Data do Registro: 25/11/2019 14:41:13		
Num. Lote CTM: 130079000010

Lote 1 - Rota: Noroeste

FRATAR
ENGENHARIA CONSULTIVA

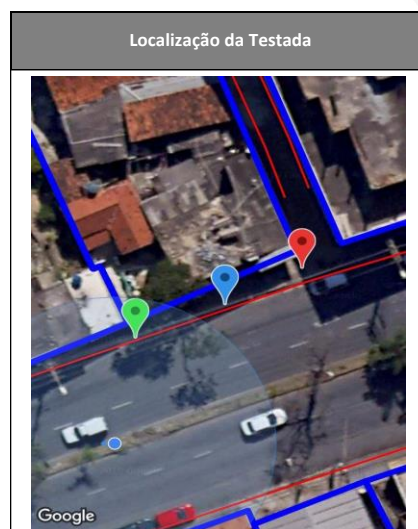
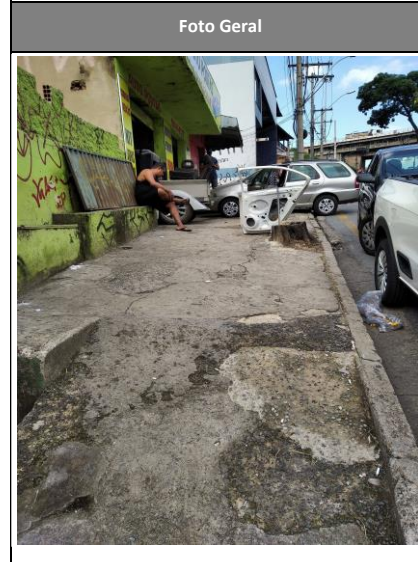
ID	Itens Avaliados	Respostas	Nota
P_1	O Mobiliário urbano está dentro da faixa de serviço de 70 cm ?	Sim	-
P_2	Qual a largura livre do Passeio ?	Acima de 1.50 m	10
P_3	Tipo de revestimento da calçada ?	Concreto	10
P_4	Existência de Buracos ?	Poucos	5
P_5	Condições Gerais do Piso e meio-fio da calçada ?	Péssimo	0
P_6	Presença de desníveis ?	Médio	3
P_7	Tem rebaixamento de calçada para Pedestre ?	Não	10
P_8	Possui piso tátil ao longo da Calçada ?	Não	-
P_9	A calçada Possui Rebaixamento de Veículos correto ?	Não	0
P_10	Existência de altura livre menor que 2,10 m ?	Não	-
P_11	O Passeio está no padrão da SMPU ?	Não	0
P_12	A testada possui prática de estacionamento sobre o passeio ?	Não	10
P_13	Existe algum dispositivo de Drenagem sobre a calçada ?	Não	0
P_14	Existe PED em frente a testada ?	Não	-
P_15	Existe FTP em frente a testada ?	Não	-
P_16	Classificação geral da calçada pelo pesquisador.	Ruim	0
