Diagnóstico da Calçada	Qualidade do Serviço	
Endereço: Rua Monteiro Lobato, 40	74	B
Data do Registro: 28/10/2019 11:16:30		
Num. Lote CTM: 140233900310

Diagnóstico da Calçada	Qualidade do Serviço		Complemento do Diagnóstico
Endereço: Rua Monteiro Lobato, 40 Data do Registro: 28/10/2019 11:16:30 Num. Lote CTM: 140233900310	74	B

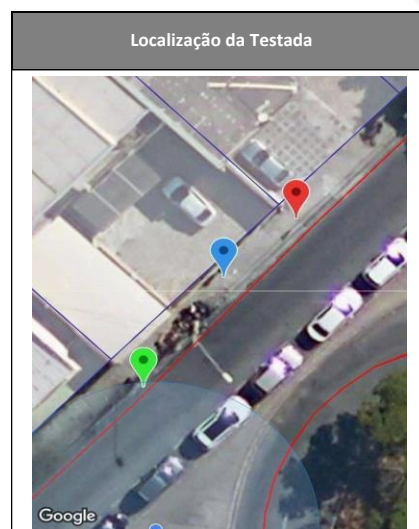
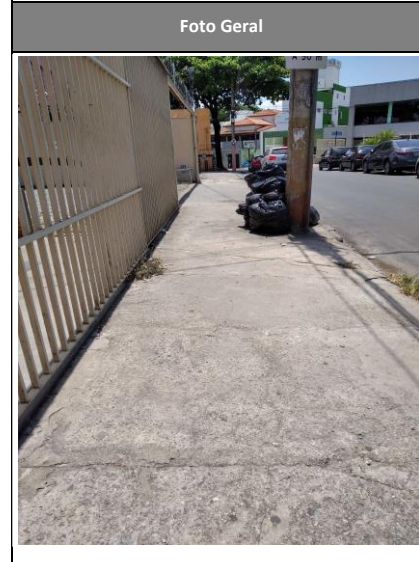
ID	Itens Avaliados	Respostas	Nota
P_1	O Mobiliário urbano está dentro da faixa de serviço de 70 cm ?	Sim	-
P_2	Qual a largura livre do Passeio ?	Entre 0.80 m e 1.20 m	4
P_3	Tipo de revestimento da calçada ?	Concreto	10
P_4	Existência de Buracos ?	Poucos	5
P_5	Condições Gerais do Piso e meio-fio da calçada ?	Regular	5
P_6	Presença de desníveis ?	Nenhum	10
P_7	Tem rebaixamento de calçada para Pedestre ?	Não	10
P_8	Possui piso tátil ao longo da Calçada ?	Não	-
P_9	A calçada Possui Rebaixamento de Veículos correto ?	Sim	10
P_10	Existência de altura livre menor que 2,10 m ?	Não	-
P_11	O Passeio está no padrão da SMPU ?	Não	0
P_12	A testada possui prática de estacionamento sobre o passeio ?	Não	10
P_13	Existe algum dispositivo de Drenagem sobre a calçada ?	Não	0
P_14	Existe PED em frente a testada ?	Não	-
P_15	Existe FTP em frente a testada ?	Não	-
P_16	Classificação geral da calçada pelo pesquisador.	Ótimo(a)	10
