Lote 1 - Rota: Padre Pedro Pinto

Diagnóstico da Calçada	Qualidade do Serviço	
Endereço: Rua Padre Pedro Pinto, s/nº	62	C
Data do Registro: 21/11/2019 11:52:10		
Num. Lote CTM: 190589100050

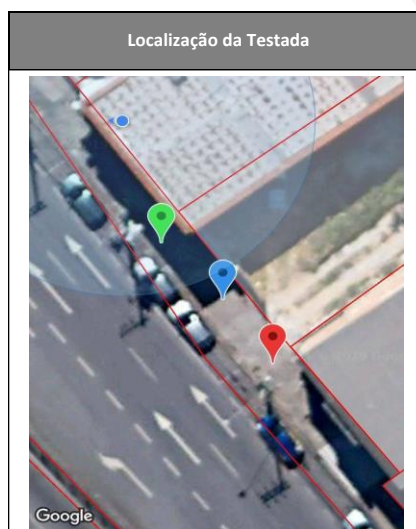
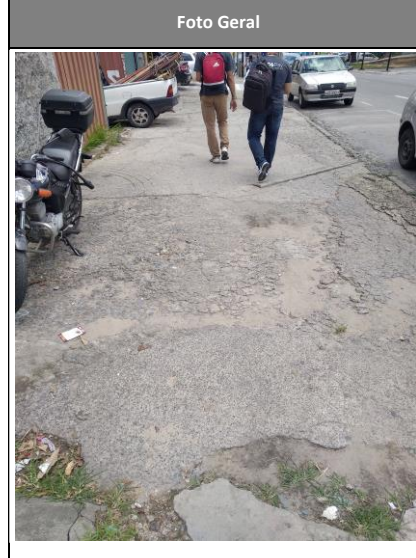
ID	Itens Avaliados	Respostas	Nota
P_1	O Mobiliário urbano está dentro da faixa de serviço de 70 cm ?	Sim	-
P_2	Qual a largura livre do Passeio ?	Acima de 1.50 m	10
P_3	Tipo de revestimento da calçada ?	Concreto	10
P_4	Existência de Buracos ?	Poucos	5
P_5	Condições Gerais do Piso e meio-fio da calçada ?	Regular	5
P_6	Presença de desníveis ?	Leve	7
P_7	Tem rebaixamento de calçada para Pedestre ?	Não	10
P_8	Possui piso tátil ao longo da Calçada ?	Não	-
P_9	A calçada Possui Rebaixamento de Veículos correto ?	Não	0
P_10	Existência de altura livre menor que 2,10 m ?	Não	-
P_11	O Passeio está no padrão da SMPU ?	Não	0
P_12	A testada possui prática de estacionamento sobre o passeio ?	Não	10
P_13	Existe algum dispositivo de Drenagem sobre a calçada ?	Não	0
P_14	Existe PED em frente a testada ?	Não	-
P_15	Existe FTP em frente a testada ?	Não	-
P_16	Classificação geral da calçada pelo pesquisador.	Regular	5
