Diagnóstico da Calçada	Qualidade do Serviço	
Endereço: Av. Afonso Pena, 398	70	C
Data do Registro: 04/11/2019 11:19:04		
Num. Lote CTM: 10477000260

Diagnóstico da Calçada	Qualidade do Serviço		Complemento do Diagnóstico
Endereço: Av. Afonso Pena, 398 Data do Registro: 04/11/2019 11:19:04 Num. Lote CTM: 10477000260	70	C

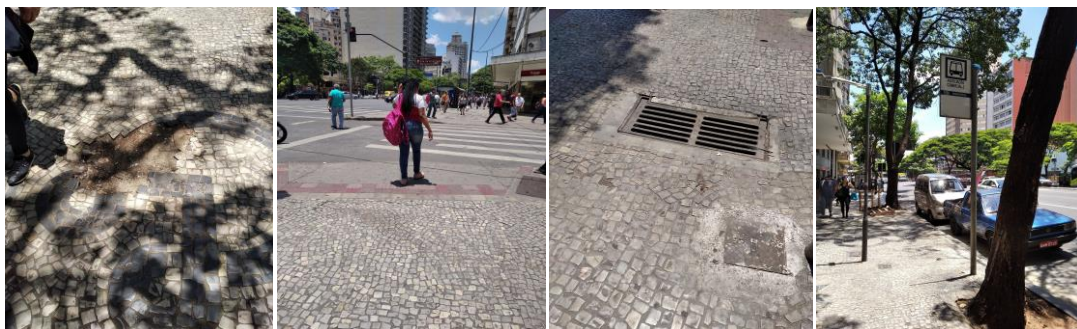
Fotos Complementares - Detalhes do Passeio

ID	Itens Avaliados	Respostas	Nota
P_1	O Mobiliário urbano está dentro da faixa de serviço de 70 cm ?	Sim	-
P_2	Qual a largura livre do Passeio ?	Acima de 1.50 m	10
P_3	Tipo de revestimento da calçada ?	Pedra Portuguesa	8
P_4	Existência de Buracos ?	Poucos	10
P_5	Condições Gerais do Piso e meio-fio da calçada ?	Ótimo(a)	10
P_6	Presença de desníveis ?	Nenhum	10
P_7	Tem rebaixamento de calçada para Pedestre ?	Sim	7
P_8	Possui piso tátil ao longo da Calçada ?	Não	-
P_9	A calçada Possui Rebaixamento de Veículos correto ?	N.A	0
P_10	Existência de altura livre menor que 2,10 m ?	Não	-
P_11	O Passeio está no padrão da SMPU ?	Não	0
P_12	A testada possui prática de estacionamento sobre o passeio ?	Não	10
P_13	Existe algum dispositivo de Drenagem sobre a calçada ?	Sim	0
P_14	Existe PED em frente a testada ?	Sim	-
P_15	Existe FTP em frente a testada ?	Não	-
P_16	Classificação geral da calçada pelo pesquisador.	Ótimo(a)	10
