Diagnóstico da Calçada	Qualidade do Serviço	
Endereço: Av. Olegário Maciel, 1368	<b>75</b>	<b>B</b>
Data do Registro: 05/11/2019 12:22:39		
Num. Lote CTM: 10243000445

Diagnóstico da Calçada	Qualidade do Serviço		Complemento do Diagnóstico
Endereço: Av. Olegário Maciel, 1368 Data do Registro: 05/11/2019 12:22:39 Num. Lote CTM: 10243000445	75	B

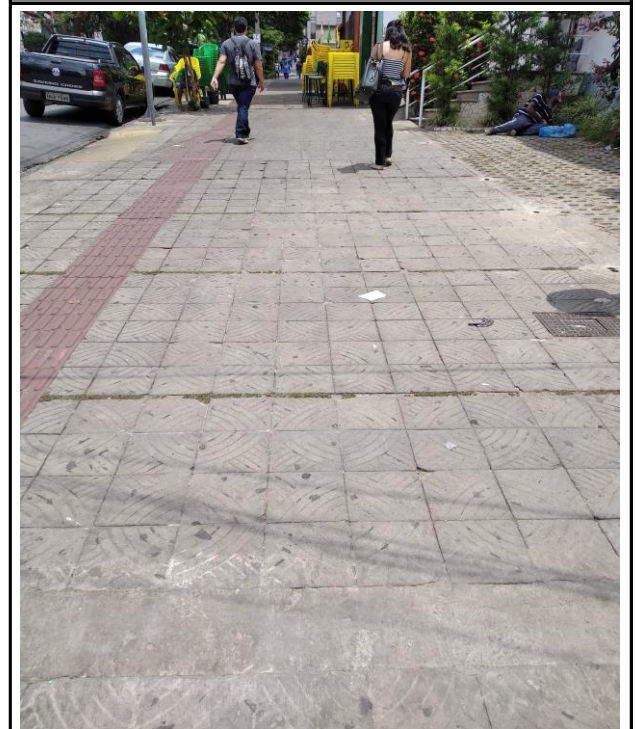
### Foto Geral

ID	Itens Avaliados	Respostas	Nota
P_1	O Mobiliário urbano está dentro da faixa de serviço de 70 cm ?	Sim	-
P_2	Qual a largura livre do Passeio ?	Acima de 1.50 m	10
P_3	Tipo de revestimento da calçada ?	Concreto	10
P_4	Existencia de Buracos ?	Nenhum	10
P_5	Condições Gerais do Piso e meio-fio da calçada ?	Ótimo(a)	10
P_6	Presença de desniveis ?	Nenhum	10
P_7	Tem rebaixamento de calçada para Pedestre ?	Não	10
P_8	Possui piso tátil ao longo da Calçada ?	Sim	-
P_9	A calçada Possui Rebaixamento de Veiculos correto ?	Não	0
P_10	Existencia de altura livre menor que 2,10 m ?	Não	-
P_11	O Passeio está no padrao da SMPU ?	Não	0
P_12	A testada possui prática de estacionamento sobre o passeio ?	Não	10
P_13	Existe algum dispositivo de Drenagem sobre a calçada ?	Não	0
P_14	Existe PED em frente a testada ?	Não	-
P_15	Existe FTP em frente a testada ?	Não	-
P_16	Classificação geral da calçada pelo pesquisador.	Regular	5
