Diagnóstico da Calçada	Qualidade do Serviço	
Endereço: Av. Abílio Machado, 964	63	C
Data do Registro: 08/11/2019 11:27:40		
Num. Lote CTM: 130618900270

Lote 1 - Rota: Noroeste

FRATAR
ENGENHARIA CONSULTIVA

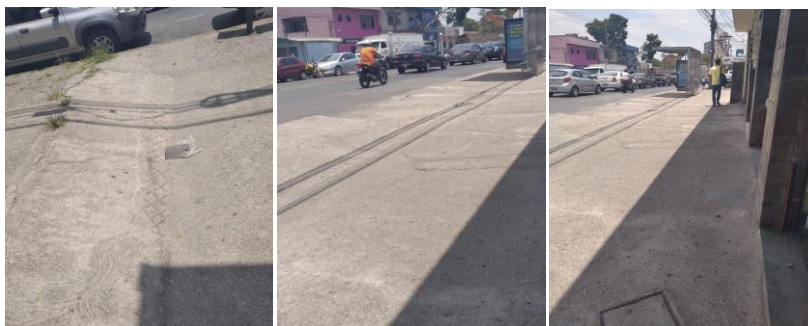
Fotos Complementares - Detalhes do Passeio

ID	Itens Avaliados	Respostas	Nota
P_1	O Mobiliário urbano está dentro da faixa de serviço de 70 cm ?	Sim	-
P_2	Qual a largura livre do Passeio ?	Acima de 1.50 m	10
P_3	Tipo de revestimento da calçada ?	Concreto	10
P_4	Existência de Buracos ?	Nenhum	10
P_5	Condições Gerais do Piso e meio-fio da calçada ?	Regular	5
P_6	Presença de desníveis ?	Médio	3
P_7	Tem rebaixamento de calçada para Pedestre ?	Não	10
P_8	Possui piso tátil ao longo da Calçada ?	Não	-
P_9	A calçada Possui Rebaixamento de Veículos correto ?	Não	0
P_10	Existência de altura livre menor que 2,10 m ?	Não	-
P_11	O Passeio está no padrão da SMPU ?	Não	0
P_12	A testada possui prática de estacionamento sobre o passeio ?	Não	10
P_13	Existe algum dispositivo de Drenagem sobre a calçada ?	Não	0
P_14	Existe PED em frente a testada ?	Não	-
P_15	Existe FTP em frente a testada ?	Não	-
P_16	Classificação geral da calçada pelo pesquisador.	Regular	5
