Lote 4 - Rota: Raja Gabágia

FRATAR
ENGENHARIA CONSULTIVA

Diagnóstico da Calçada	Qualidade do Serviço	
Endereço: Av. Álvares Cabral, 1162 Data do Registro: 20/11/2019 17:46:17 Num. Lote CTM: 10158200055	67	C

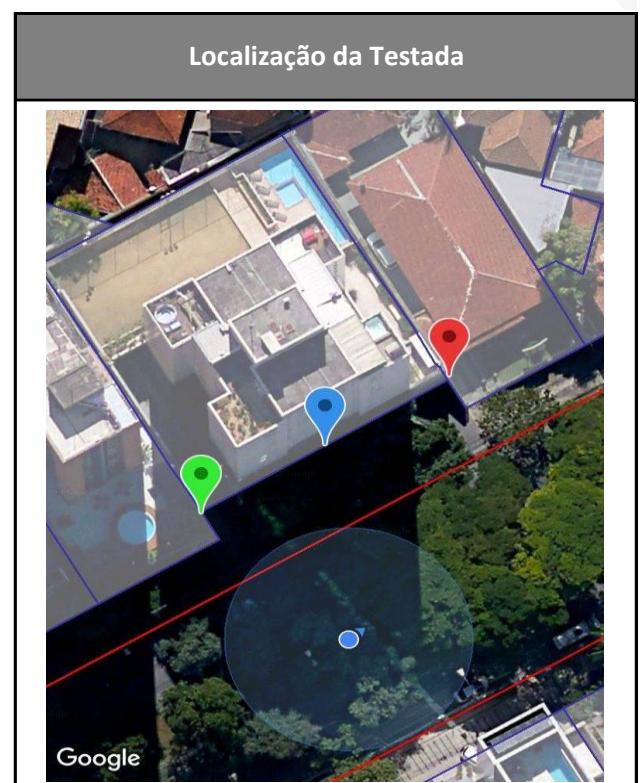
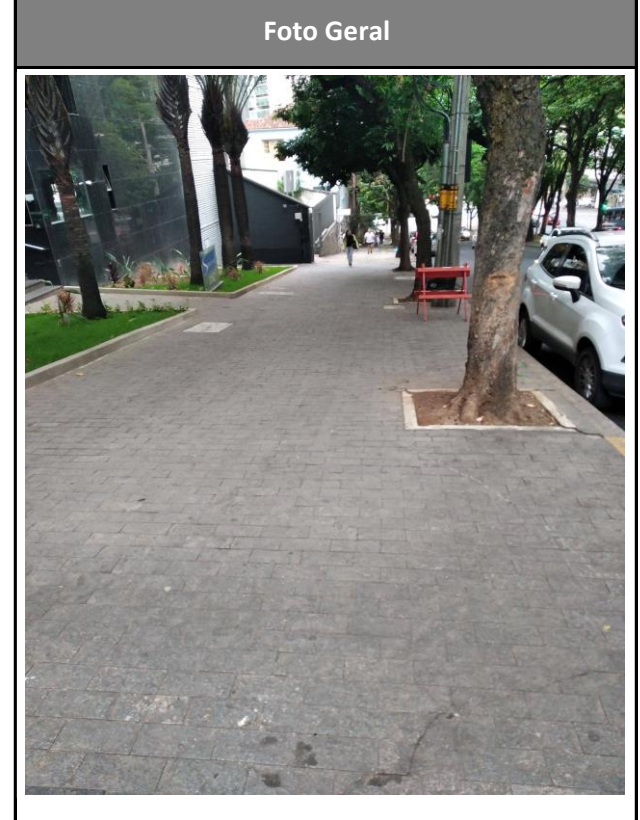
ID	Itens Avaliados	Respostas	Nota
P_1	O Mobiliário urbano está dentro da faixa de serviço de 70 cm ?	Sim	-
P_2	Qual a largura livre do Passeio ?	Acima de 1.50 m	10
P_3	Tipo de revestimento da calçada ?	Outro	0
P_4	Existência de Buracos ?	Nenhum	10
P_5	Condições Gerais do Piso e meio-fio da calçada ?	Ótimo(a)	10
P_6	Presença de desníveis ?	Leve	7
P_7	Tem rebaixamento de calçada para Pedestre ?	Não	10
P_8	Possui piso tátil ao longo da Calçada ?	Não	-
P_9	A calçada Possui Rebaixamento de Veículos correto ?	Não	0
P_10	Existência de altura livre menor que 2,10 m ?	Não	-
P_11	O Passeio está no padrão da SMPU ?	Não	0
P_12	A testada possui prática de estacionamento sobre o passeio ?	Não	10
P_13	Existe algum dispositivo de Drenagem sobre a calçada ?	Não	0
P_14	Existe PED em frente a testada ?	Não	-
P_15	Existe FTP em frente a testada ?	Não	-
P_16	Classificação geral da calçada pelo pesquisador.	Ótimo(a)	10
