Diagnóstico da Calçada	Qualidade do Serviço	
Endereço: Av. Afonso Pena, 2351	63	C
Data do Registro: 01/11/2019 13:12:57		
Num. Lote CTM: 10197300230

Diagnóstico da Calçada	Qualidade do Serviço		Complemento do Diagnóstico
Endereço: Av. Afonso Pena, 2351 Data do Registro: 01/11/2019 13:12:57 Num. Lote CTM: 10197300230	63	C

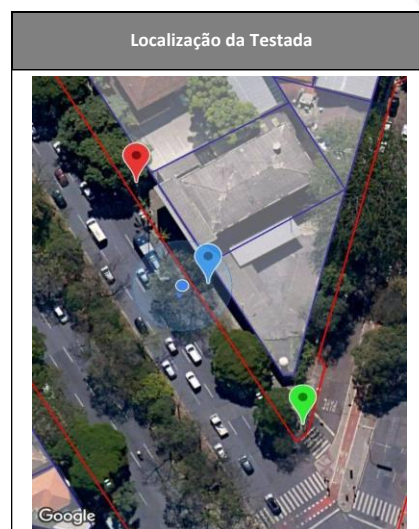
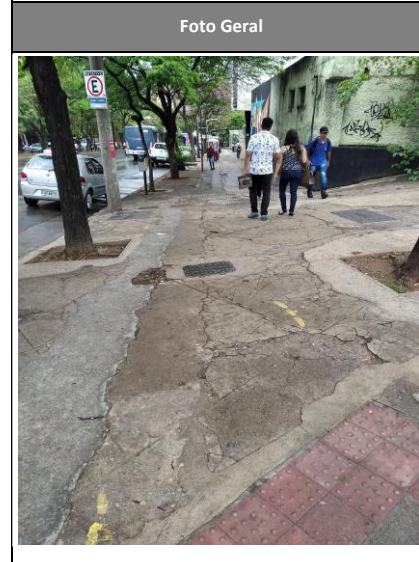
ID	Itens Avaliados	Respostas	Nota
P_1	O Mobiliário urbano está dentro da faixa de serviço de 70 cm ?	Sim	-
P_2	Qual a largura livre do Passeio ?	Acima de 1.50 m	10
P_3	Tipo de revestimento da calçada ?	Concreto	10
P_4	Existência de Buracos ?	Poucos	5
P_5	Condições Gerais do Piso e meio-fio da calçada ?	Regular	5
P_6	Presença de desníveis ?	Nenhum	10
P_7	Tem rebaixamento de calçada para Pedestre ?	Sim	8
P_8	Possui piso tátil ao longo da Calçada ?	Não	-
P_9	A calçada Possui Rebaixamento de Veículos correto ?	N.A	0
P_10	Existência de altura livre menor que 2,10 m ?	Não	-
P_11	O Passeio está no padrão da SMPU ?	Não	0
P_12	A testada possui prática de estacionamento sobre o passeio ?	Não	10
P_13	Existe algum dispositivo de Drenagem sobre a calçada ?	Não	0
P_14	Existe PED em frente a testada ?	Não	-
P_15	Existe FTP em frente a testada ?	Não	-
P_16	Classificação geral da calçada pelo pesquisador.	Regular	5
