Lote 4 - Rota: Contorno

Diagnóstico da Calçada	Qualidade do Serviço	
Endereço: Av.Contorno, 8485	38	D
Data do Registro: 29/10/2019 15:58:23		
Num. Lote CTM: 90031000025

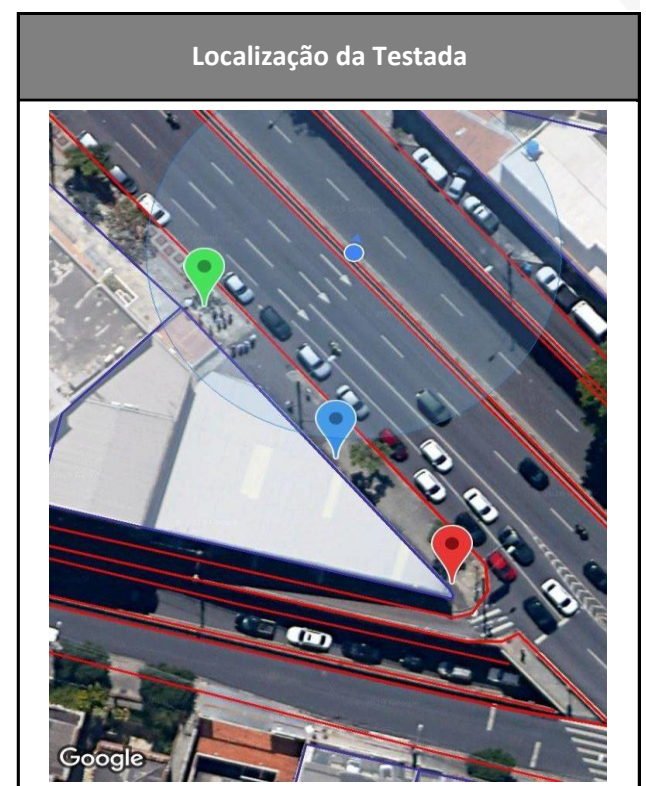
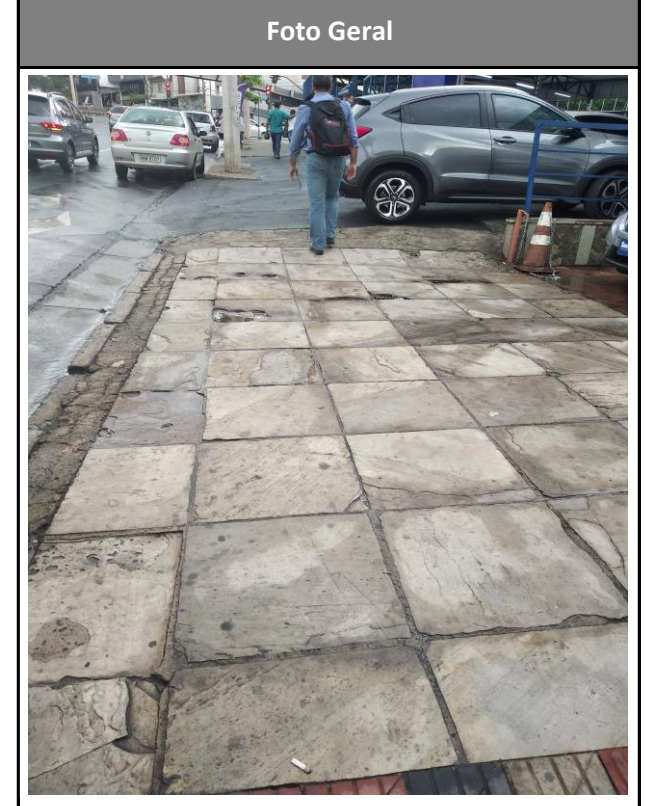
ID	Itens Avaliados	Respostas	Nota
P_1	O Mobiliário urbano está dentro da faixa de serviço de 70 cm ?	Sim	-
P_2	Qual a largura livre do Passeio ?	Acima de 1.50 m	10
P_3	Tipo de revestimento da calçada ?	Concreto	10
P_4	Existencia de Buracos ?	Poucos	5
P_5	Condições Gerais do Piso e meio-fio da calçada ?	Regular	5
P_6	Presença de desniveis ?	Médio	3
P_7	Tem rebaixamento de calçada para Pedestre ?	Não, mas deveria ter.	0
P_8	Possui piso tátil ao longo da Calçada ?	Não	-
P_9	A calçada Possui Rebaixamento de Veiculos correto ?	Não	0
P_10	Existencia de altura livre menor que 2,10 m ?	Não	-
P_11	O Passeio está no padrao da SMPU ?	Não	0
P_12	A testada possui prática de estacionamento sobre o passeio ?	Sim	0
P_13	Existe algum dispositivo de Drenagem sobre a calçada ?	Não	0
P_14	Existe PED em frente a testada ?	Não	-
P_15	Existe FTP em frente a testada ?	Sim	-
P_16	Classificação geral da calçada pelo pesquisador.	Regular	5
