Lote 4 - Rota: Contorno

Diagnóstico da Calçada	Qualidade do Serviço	
Endereço: Av.Contorno, 6776	81	B
Data do Registro: 07/11/2019 16:15:00		
Num. Lote CTM: 10007200100

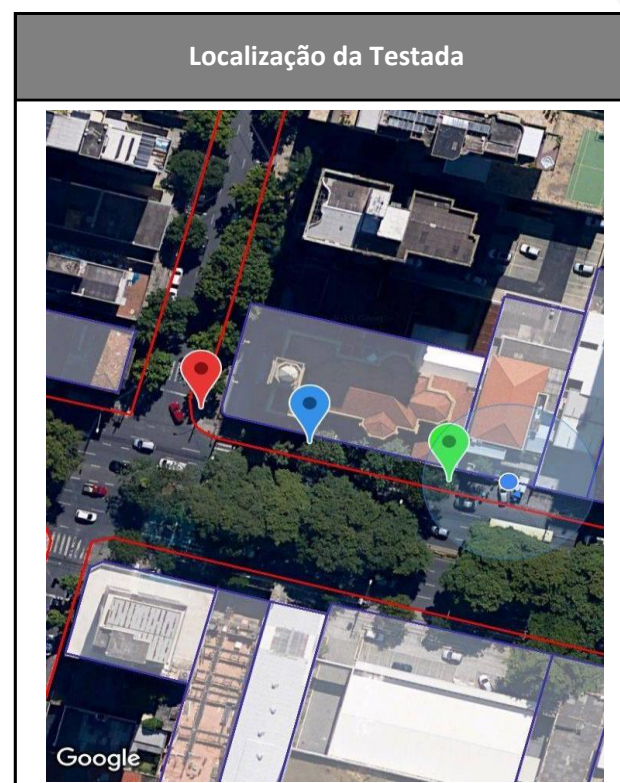
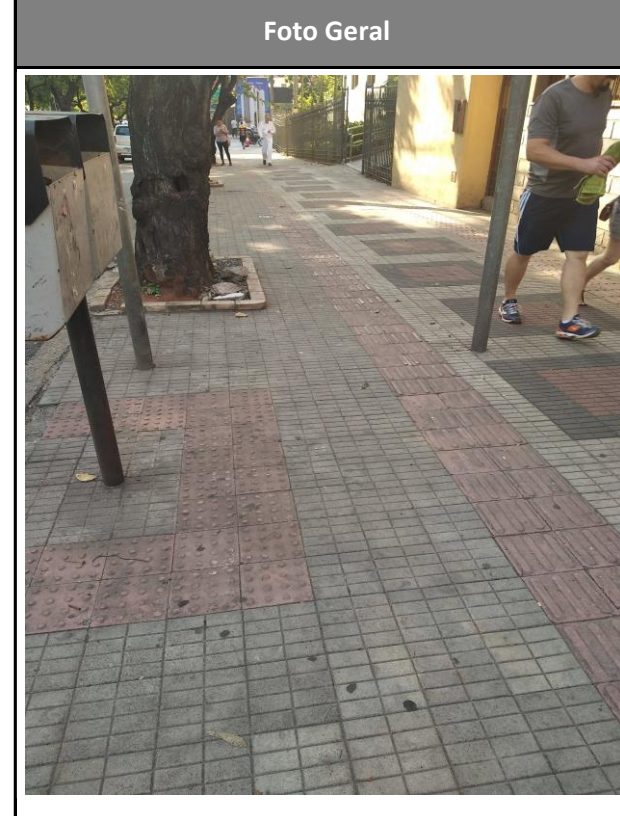
ID	Itens Avaliados	Respostas	Nota
P_1	O Mobiliário urbano está dentro da faixa de serviço de 70 cm ?	Sim	-
P_2	Qual a largura livre do Passeio ?	Acima de 1.50 m	10
P_3	Tipo de revestimento da calçada ?	Ladrilho Hidráulico	10
P_4	Existencia de Buracos ?	Poucos	5
P_5	Condições Gerais do Piso e meio-fio da calçada ?	Ótimo(a)	10
P_6	Presença de desniveis ?	Leve	7
P_7	Tem rebaixamento de calçada para Pedestre ?	Sim	9
P_8	Possui piso tátil ao longo da Calçada ?	Sim	-
P_9	A calçada Possui Rebaixamento de Veiculos correto ?	Sim	10
P_10	Existencia de altura livre menor que 2,10 m ?	Não	-
P_11	O Passeio está no padrao da SMPU ?	Não	0
P_12	A testada possui prática de estacionamento sobre o passeio ?	Não	10
P_13	Existe algum dispositivo de Drenagem sobre a calçada ?	Não	0
P_14	Existe PED em frente a testada ?	Não	-
P_15	Existe FTP em frente a testada ?	Sim	-
P_16	Classificação geral da calçada pelo pesquisador.	Ótimo(a)	10

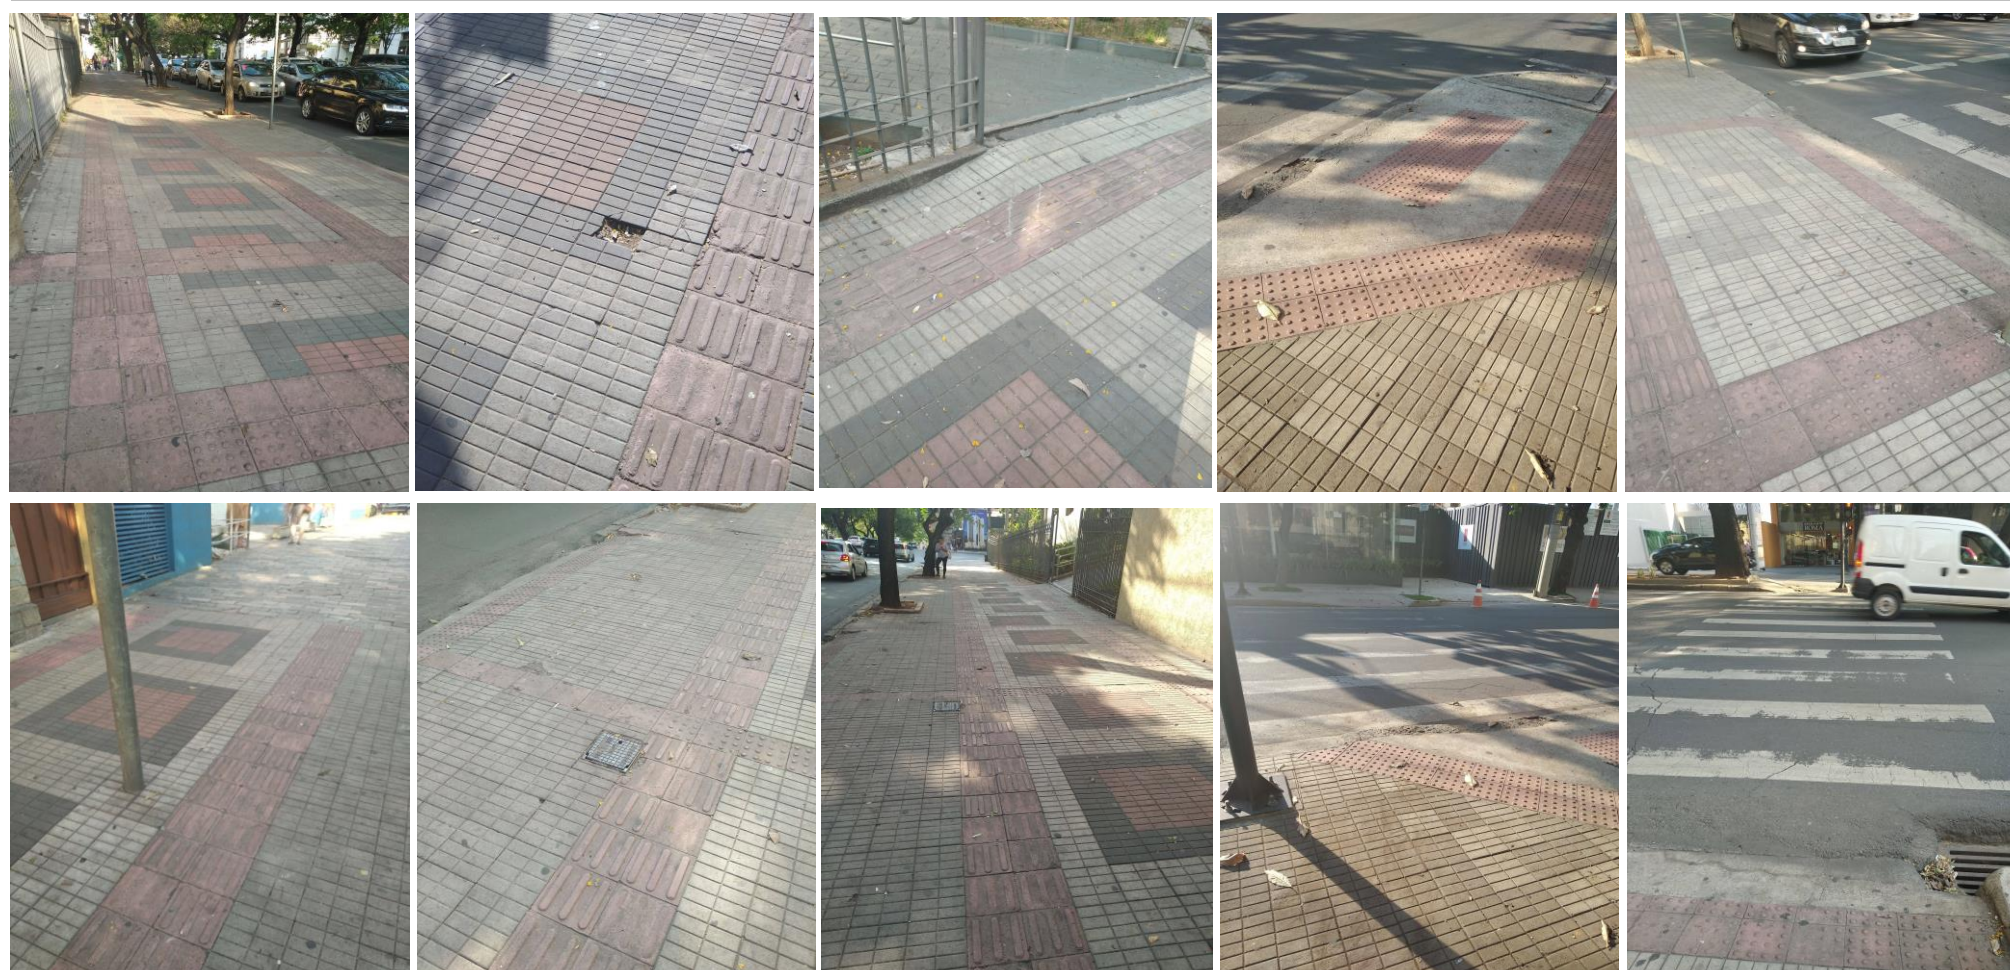
Fotos Complementares - Detalhes do Passeio

ID	Itens Avaliados	Respostas	Nota
P_7_1	Qual tipo do Rebaixo ?	Outro	0
P_7_1_1	Se for do Tipo 1, Passeio possui largura livre de 1,2 m ?	0	0
P_7_1_2	Se for do Tipo 1, O rebaixo tem abas conforme a norma ?	0	0
P_7_2	A rampa do rebaixo tem Inclinação da norma (8,33%) ?	Sim	0
P_7_3	O rebaixo possui piso tátil ?	Tem só piso de alerta	-1
P_7_3_1	O piso tátil de alerta e direcional do rebaixo está conforme a norma ?	Sim	0
P_8_1	O piso tátil está no eixo da faixa livre ?	Sim	0
P_8_2	Se tem uma leve mudança de direção está conforme a norma ?	Não	0
P_8_3	Se tem mudança de direção de 90º ou maior está conforme a norma ?	0	0
P_8_4	Se tem mudança de direção de três faixas direcionais está conforme a norma ?	0	0
P_8_5	Se tem mudança de direção de quatro faixas direcionais está conforme a norma?	0	0
P_8_6	Tem piso tátil em pontos de ônibus conforme a norma?	N.A	0
P_8_7	O piso tátil tem conexão com os lotes vizinhos?	Sim	0

P_8_8	O piso tátil está em boas condições aparentes?	Não	0
P_8_9	O piso tátil apresenta desenho com bom senso?	Não	0
P_13_1	Dispositivo de Drenagem está devidamente instalado e bem conservado?	0	0
P_13_2	Dispositivo de Drenagem oferece risco para caminhamento seguro de pedestre?	0	0
