Lote 1 - Rota: Noroeste

FRATAR
ENGENHARIA CONSULTIVA

Diagnóstico da Calçada	Qualidade do Serviço	
Endereço: Av. Ivaí, 126	80	B
Data do Registro: 12/11/2019 14:43:55		
Num. Lote CTM: 130089100410

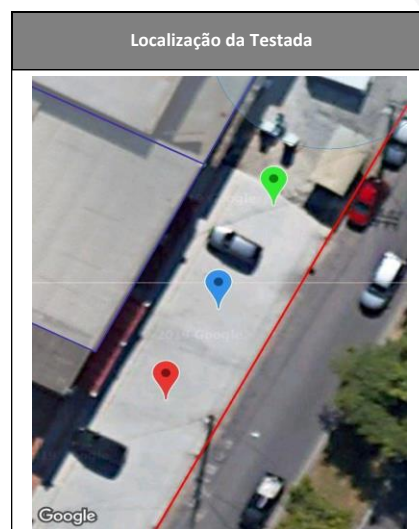
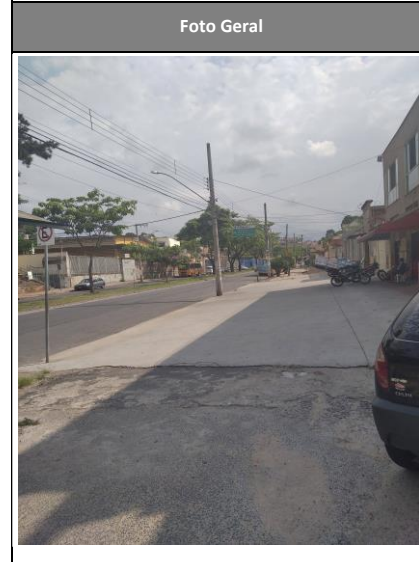
ID	Itens Avaliados	Respostas	Nota
P_1	O Mobiliário urbano está dentro da faixa de serviço de 70 cm ?	Sim	-
P_2	Qual a largura livre do Passeio ?	Acima de 1.50 m	10
P_3	Tipo de revestimento da calçada ?	Concreto	10
P_4	Existência de Buracos ?	Nenhum	10
P_5	Condições Gerais do Piso e meio-fio da calçada ?	Ótimo(a)	10
P_6	Presença de desníveis ?	Nenhum	10
P_7	Tem rebaixamento de calçada para Pedestre ?	Não	10
P_8	Possui piso tátil ao longo da Calçada ?	Não	-
P_9	A calçada Possui Rebaixamento de Veículos correto ?	Sim	10
P_10	Existência de altura livre menor que 2,10 m ?	Não	-
P_11	O Passeio está no padrão da SMPU ?	Não	0
P_12	A testada possui prática de estacionamento sobre o passeio ?	Sim	0
P_13	Existe algum dispositivo de Drenagem sobre a calçada ?	Não	0
P_14	Existe PED em frente a testada ?	Não	-
P_15	Existe FTP em frente a testada ?	Não	-
P_16	Classificação geral da calçada pelo pesquisador.	Ótimo(a)	10
