Diagnóstico da Calçada		Qualidade do Serviço	
Endereço: Rua Monteiro Lobato, 91		76	B
Data do Registro: 28/10/2019 14:47:00			
Num. Lote CTM: 140217800280

Diagnóstico da Calçada	Qualidade do Serviço		Complemento do Diagnóstico
Endereço: Rua Monteiro Lobato, 91 Data do Registro: 28/10/2019 14:47:00 Num. Lote CTM: 140217800280	76	B

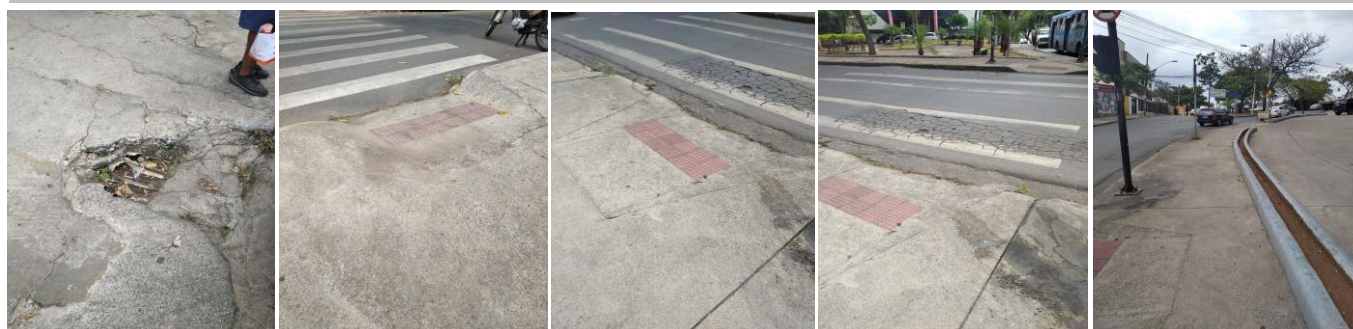
Fotos Complementares - Detalhes do Passeio

ID	Itens Avaliados	Respostas	Nota
P_1	O Mobiliário urbano está dentro da faixa de serviço de 70 cm ?	Não	-
P_2	Qual a largura livre do Passeio ?	Entre 0.80 m e 1.20 m	4
P_3	Tipo de revestimento da calçada ?	Concreto	10
P_4	Existência de Buracos ?	Poucos	5
P_5	Condições Gerais do Piso e meio-fio da calçada ?	Ótimo(a)	10
P_6	Presença de desníveis ?	Nenhum	10
P_7	Tem rebaixamento de calçada para Pedestre ?	Sim	7
P_8	Possui piso tátil ao longo da Calçada ?	Não	-
P_9	A calçada Possui Rebaixamento de Veículos correto ?	Sim	10
P_10	Existência de altura livre menor que 2,10 m ?	Não	-
P_11	O Passeio está no padrão da SMPU ?	Não	0
P_12	A testada possui prática de estacionamento sobre o passeio ?	Não	10
P_13	Existe algum dispositivo de Drenagem sobre a calçada ?	Não	0
P_14	Existe PED em frente a testada ?	Não	-
P_15	Existe FTP em frente a testada ?	Sim	-
P_16	Classificação geral da calçada pelo pesquisador.	Ótimo(a)	10
