# Lote 4 - Rota: Contorno

Diagnóstico da Calçada	Qualidade do Serviço	
Endereço: Av.Contorno, s/nº	<b>78</b>	<b>B</b>
Data do Registro: 28/10/2019 17:41:23		
Num. Lote CTM: 10106200265

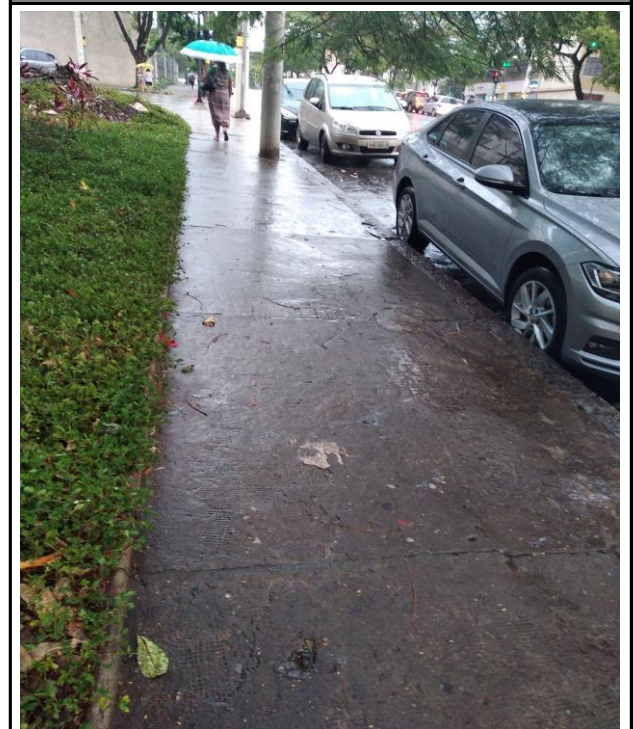
## Foto Geral

ID	Itens Avaliados	Respostas	Nota
P_1	O Mobiliário urbano está dentro da faixa de serviço de 70 cm ?	Sim	-
P_2	Qual a largura livre do Passeio ?	Acima de 1.50 m	10
P_3	Tipo de revestimento da calçada ?	Concreto	10
P_4	Existencia de Buracos ?	Nenhum	10
P_5	Condições Gerais do Piso e meio-fio da calçada ?	Ótimo(a)	10
P_6	Presença de desniveis ?	Nenhum	10
P_7	Tem rebaixamento de calçada para Pedestre ?	Sim	8
P_8	Possui piso tátil ao longo da Calçada ?	Não	-
P_9	A calçada Possui Rebaixamento de Veiculos correto ?	N.A	0
P_10	Existencia de altura livre menor que 2,10 m ?	Não	-
P_11	O Passeio está no padrao da SMPU ?	Não	0
P_12	A testada possui prática de estacionamento sobre o passeio ?	Não	10
P_13	Existe algum dispositivo de Drenagem sobre a calçada ?	Não	0
P_14	Existe PED em frente a testada ?	Não	-
P_15	Existe FTP em frente a testada ?	Sim	-
P_16	Classificação geral da calçada pelo pesquisador.	Ótimo(a)	10

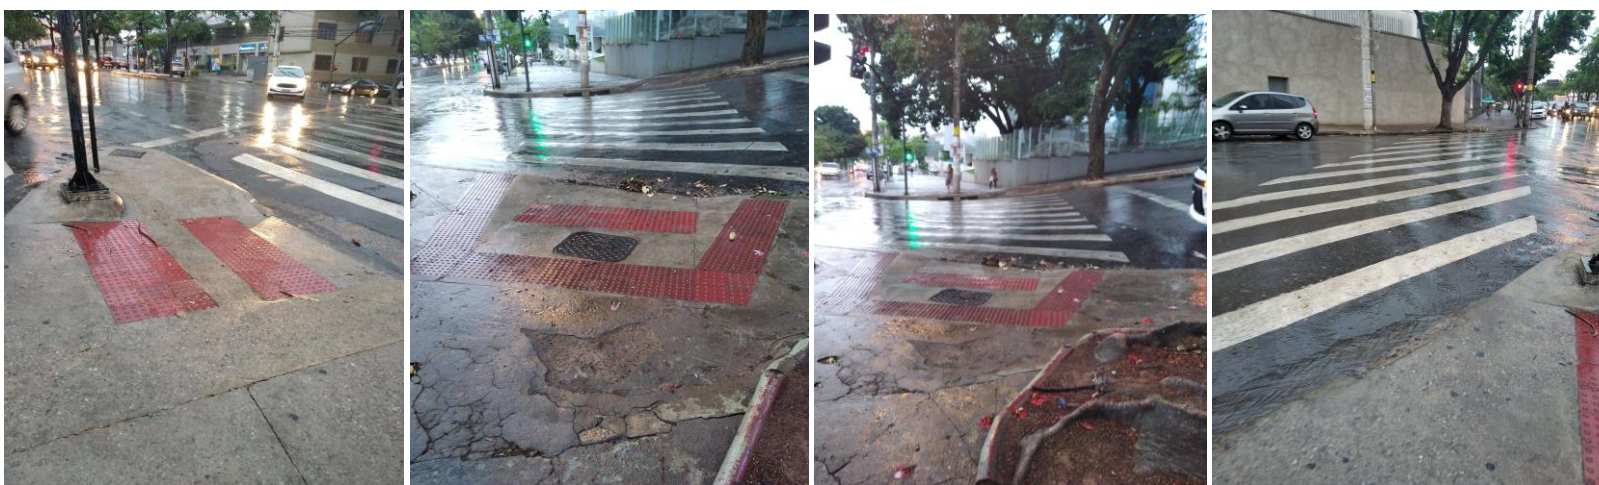
## Fotos Complementares - Detalhes do Passeio

ID	Itens Avaliados	Respostas	Nota
P_7_1	Qual tipo do Rebaixo ?	Rebaixo Tipo 1 (trapézio)	0
P_7_1_1	Se for do Tipo 1, Passeio possui largura livre de 1,2 m ?	Sim	0
P_7_1_2	Se for do Tipo 1, O rebaixo tem abas conforme a norma ?	Não	-1
P_7_2	A rampa do rebaixo tem Inclinação da norma (8,33%) ?	Sim	0
P_7_3	O rebaixo possui piso tátil ?	Tem só piso de alerta	-1
P_7_3_1	O piso tátil de alerta e direcional do rebaixo está conforme a norma ?	Sim	0
P_8_1	O piso tátil está no eixo da faixa livre ?	0	0
P_8_2	Se tem uma leve mudança de direção está conforme a norma ?	0	0
P_8_3	Se tem mudança de direção de 90º ou maior está conforme a norma ?	0	0
P_8_4	Se tem mudança de direção de três faixas direcionais está conforme a norma ?	0	0
P_8_5	Se tem mudança de direção de quatro faixas direcionais está conforme a norma?	0	0
P_8_6	Tem piso tátil em pontos de ônibus conforme a norma?	0	0
P_8_7	O piso tátil tem conexão com os lotes vizinhos?	0	0
