Lote 1 - Rota: Padre Pedro Pinto

Diagnóstico da Calçada	Qualidade do Serviço	
Endereço: Rua Padre Pedro Pinto, s/nº	62	C
Data do Registro: 21/11/2019 09:11:09		
Num. Lote CTM: 190201400120

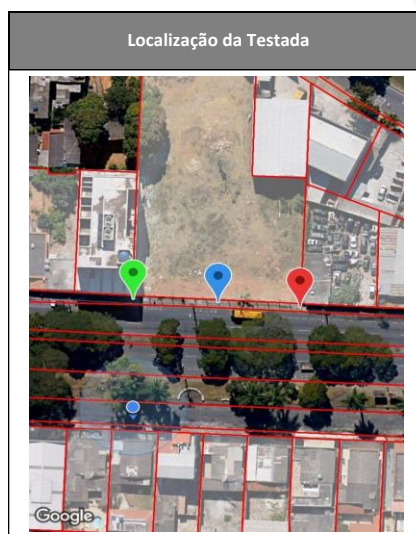
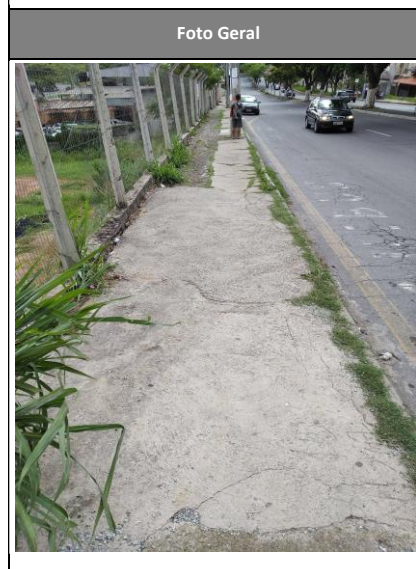
ID	Itens Avaliados	Respostas	Nota
P_1	O Mobiliário urbano está dentro da faixa de serviço de 70 cm ?	Sim	-
P_2	Qual a largura livre do Passeio ?	Acima de 1.50 m	10
P_3	Tipo de revestimento da calçada ?	Concreto	10
P_4	Existência de Buracos ?	Poucos	5
P_5	Condições Gerais do Piso e meio-fio da calçada ?	Regular	5
P_6	Presença de desníveis ?	Leve	7
P_7	Tem rebaixamento de calçada para Pedestre ?	Não	10
P_8	Possui piso tátil ao longo da Calçada ?	Não	-
P_9	A calçada Possui Rebaixamento de Veículos correto ?	N.A	0
P_10	Existência de altura livre menor que 2,10 m ?	Não	-
P_11	O Passeio está no padrão da SMPU ?	Não	0
P_12	A testada possui prática de estacionamento sobre o passeio ?	Não	10
P_13	Existe algum dispositivo de Drenagem sobre a calçada ?	Não	0
P_14	Existe PED em frente a testada ?	Sim	-
P_15	Existe FTP em frente a testada ?	Não	-
P_16	Classificação geral da calçada pelo pesquisador.	Regular	5
