# Lote 3 - Rota: Leste 3

Diagnóstico da Calçada	Qualidade do Serviço	
Endereço: Av. Andradas, s/nº	<b>64</b>	<b>C</b>
Data do Registro: 08/11/2019 10:04:00		
Num. Lote CTM: 60088600125

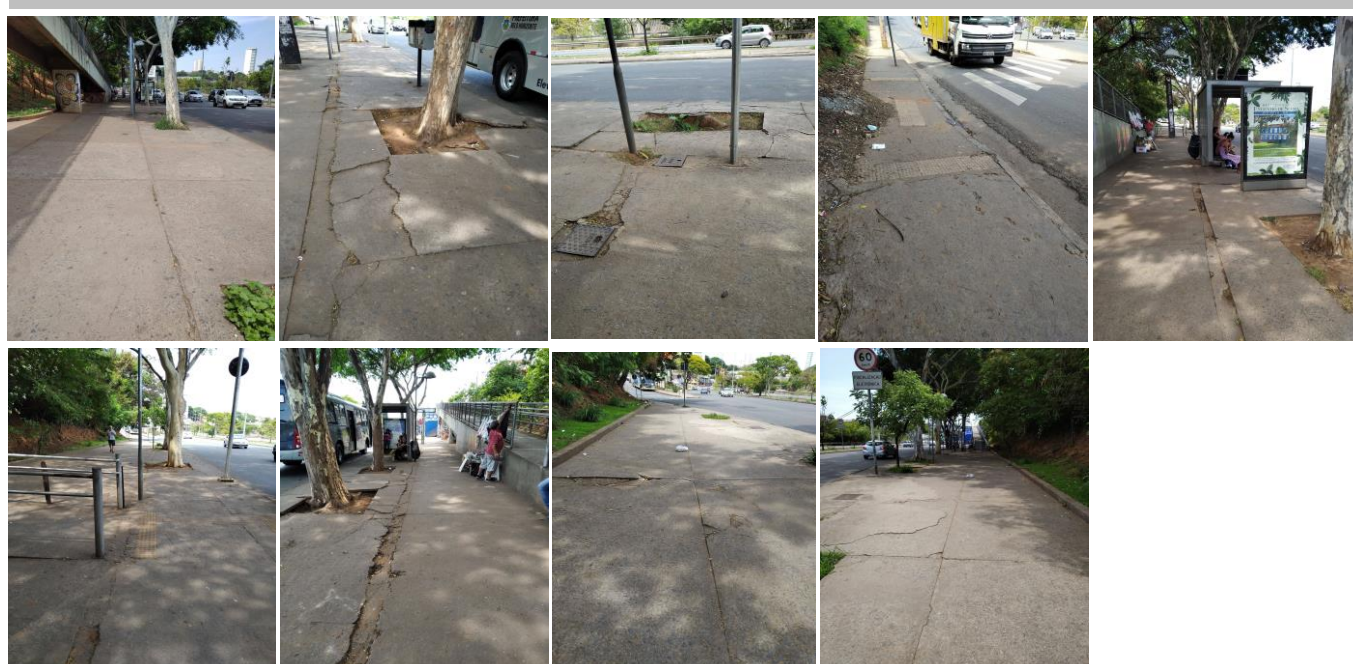
## Fotos Complementares - Detalhes do Passeio

ID	Itens Avaliados	Respostas	Nota
P_1	O Mobiliário urbano está dentro da faixa de serviço de 70 cm ?	Não	-
P_2	Qual a largura livre do Passeio ?	Acima de 1.50 m	10
P_3	Tipo de revestimento da calçada ?	Concreto	10
P_4	Existência de Buracos ?	Poucos	5
P_5	Condições Gerais do Piso e meio-fio da calçada ?	Regular	5
P_6	Presença de desníveis ?	Nenhum	10
P_7	Tem rebaixamento de calçada para Pedestre ?	Sim	9
P_8	Possui piso tátil ao longo da Calçada ?	Não	-
P_9	A calçada Possui Rebaixamento de Veículos correto ?	N.A	0
P_10	Existência de altura livre menor que 2,10 m ?	Não	-
P_11	O Passeio está no padrão da SMPU ?	Não	0
P_12	A testada possui prática de estacionamento sobre o passeio ?	Não	10
P_13	Existe algum dispositivo de Drenagem sobre a calçada ?	Não	0
P_14	Existe PED em frente a testada ?	Sim	-
P_15	Existe FTP em frente a testada ?	Não	-
P_16	Classificação geral da calçada pelo pesquisador.	Regular	5
