Diagnóstico da Calçada	Qualidade do Serviço	
Endereço: Rua Padre Pedro Pinto, 124	45	D
Data do Registro: 22/11/2019 11:41:00		
Num. Lote CTM: 190403500100

Lote 1 - Rota: Padre Pedro Pinto

FRATAR
ENGENHARIA CONSULTIVA

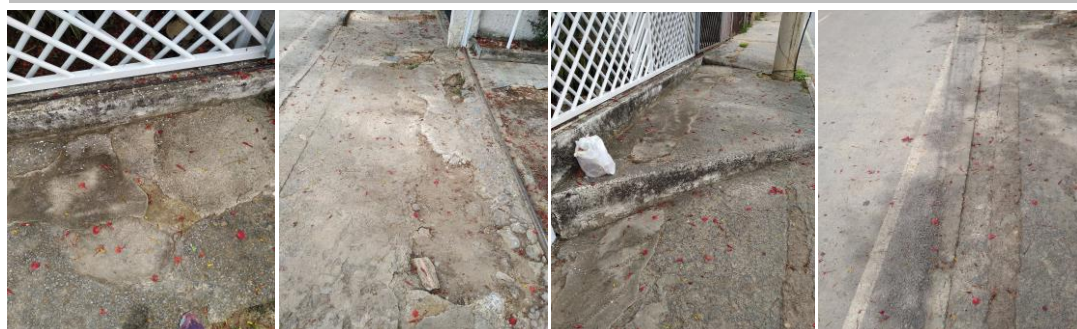
Fotos Complementares - Detalhes do Passeio

ID	Itens Avaliados	Respostas	Nota
P_1	O Mobiliário urbano está dentro da faixa de serviço de 70 cm ?	Sim	-
P_2	Qual a largura livre do Passeio ?	Acima de 1.50 m	10
P_3	Tipo de revestimento da calçada ?	Concreto	10
P_4	Existência de Buracos ?	Poucos	5
P_5	Condições Gerais do Piso e meio-fio da calçada ?	Péssimo	0
P_6	Presença de desníveis ?	Severo	0
P_7	Tem rebaixamento de calçada para Pedestre ?	Não	10
P_8	Possui piso tátil ao longo da Calçada ?	Não	-
P_9	A calçada Possui Rebaixamento de Veículos correto ?	Não	0
P_10	Existência de altura livre menor que 2,10 m ?	Não	-
P_11	O Passeio está no padrão da SMPU ?	Não	0
P_12	A testada possui prática de estacionamento sobre o passeio ?	Não	10
P_13	Existe algum dispositivo de Drenagem sobre a calçada ?	Não	0
P_14	Existe PED em frente a testada ?	Não	-
P_15	Existe FTP em frente a testada ?	Não	-
P_16	Classificação geral da calçada pelo pesquisador.	Ruim	0
