Lote 4 - Rota: Contorno

FRATAR
ENGENHARIA CONSULTIVA

Diagnóstico da Calçada	Qualidade do Serviço	
Endereço: Av.Contorno, s/nº	59	C
Data do Registro: 30/10/2019 11:15:13		
Num. Lote CTM: 30811400220

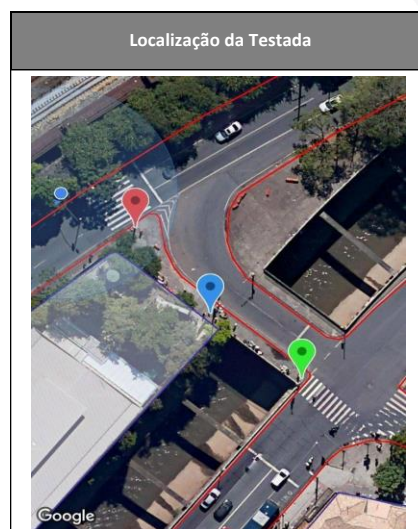
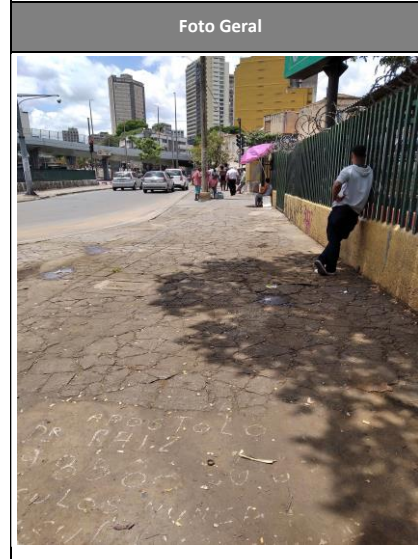
ID	Itens Avaliados	Respostas	Nota
P_1	O Mobiliário urbano está dentro da faixa de serviço de 70 cm ?	Não	-
P_2	Qual a largura livre do Passeio ?	Acima de 1.50 m	10
P_3	Tipo de revestimento da calçada ?	Concreto	10
P_4	Existência de Buracos ?	Poucos	5
P_5	Condições Gerais do Piso e meio-fio da calçada ?	Regular	5
P_6	Presença de desníveis ?	Nenhum	10
P_7	Tem rebaixamento de calçada para Pedestre ?	Sim	4
P_8	Possui piso tátil ao longo da Calçada ?	Não	-
P_9	A calçada Possui Rebaixamento de Veículos correto ?	N.A	0
P_10	Existência de altura livre menor que 2,10 m ?	Não	-
P_11	O Passeio está no padrão da SMPU ?	Não	0
P_12	A testada possui prática de estacionamento sobre o passeio ?	Não	10
P_13	Existe algum dispositivo de Drenagem sobre a calçada ?	Não	0
P_14	Existe PED em frente a testada ?	Não	-
P_15	Existe FTP em frente a testada ?	Não	-
P_16	Classificação geral da calçada pelo pesquisador.	Regular	5

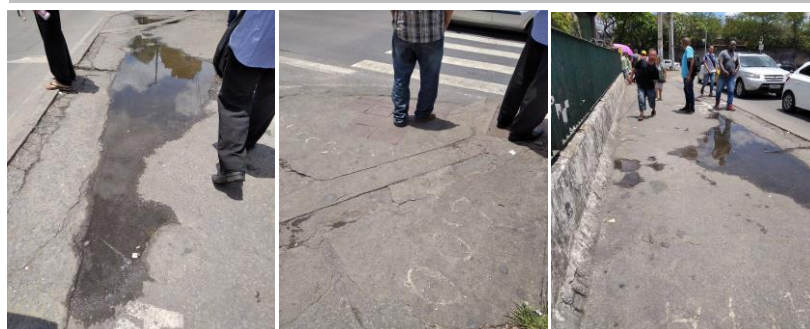
Fotos Complementares - Detalhes do Passeio

ID	Itens Avaliados	Respostas	Nota
P_7_1	Qual tipo do Rebaixo ?	Rebaixo Tipo 1 (trapézio)	0
P_7_1_1	Se for do Tipo 1, Passeio possui largura livre de 1,2 m ?	Não	0
P_7_1_2	Se for do Tipo 1, O rebaixo tem abas conforme a norma ?	Não	-1
P_7_2	A rampa do rebaixo tem Inclinação da norma (8,33%) ?	Sim	0
P_7_3	O rebaixo possui piso tátil ?	Tem só piso de alerta	-1
P_7_3_1	O piso tátil de alerta e direcional do rebaixo está conforme a norma ?	Não	0
P_8_1	O piso tátil está no eixo da faixa livre ?	0	0
P_8_2	Se tem uma leve mudança de direção está conforme a norma ?	0	0
P_8_3	Se tem mudança de direção de 90º ou maior está conforme a norma ?	0	0
P_8_4	Se tem mudança de direção de três faixas direcionais está conforme a norma ?	0	0
P_8_5	Se tem mudança de direção de quatro faixas direcionais está conforme a norma?	0	0
P_8_6	Tem piso tátil em pontos de ônibus conforme a norma?	0	0
P_8_7	O piso tátil tem conexão com os lotes vizinhos?	0	0

P_8_8	O piso tátil está em boas condições aparentes?	0	0
P_8_9	O piso tátil apresenta desenho com bom senso?	0	0
P_13_1	Dispositivo de Drenagem está devidamente instalado e bem conservado?	0	0
P_13_2	Dispositivo de Drenagem oferece risco para caminamento seguro de pedestre?	0	0
