# Lote 1 - Rota: Padre Pedro Pinto

Diagnóstico da Calçada	Qualidade do Serviço	
Endereço: Rua Padre Pedro Pinto, 5590	50	D
Data do Registro: 13/11/2019 13:20:59		
Num. Lote CTM: 190527000115

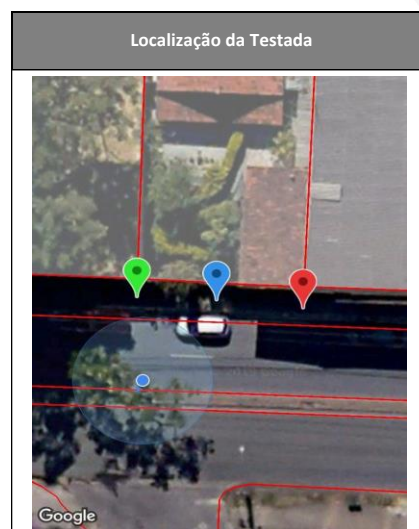
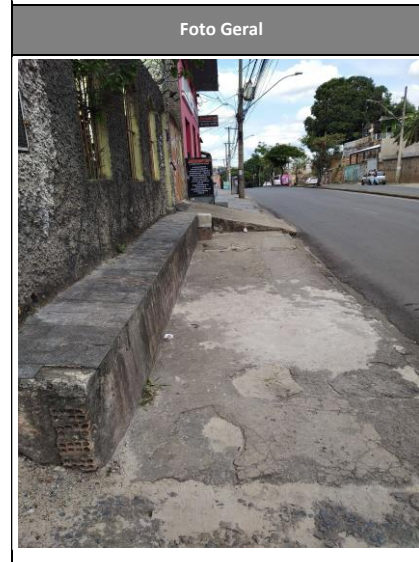
ID	Itens Avaliados	Respostas	Nota
P_1	O Mobiliario urbano está dentro da faixa de serviço de 70 cm ?	Sim	-
P_2	Qual a largura livre do Passeio ?	Acima de 1.50 m	10
P_3	Tipo de revestimento da calçada ?	Concreto	10
P_4	Existencia de Buracos ?	Poucos	5
P_5	Condições Gerais do Piso e meio-fio da calçada ?	Regular	5
P_6	Presença de desniveis ?	Severo	0
P_7	Tem rebaixamento de calçada para Pedestre ?	Não	10
P_8	Possui piso tátil ao longo da Calçada ?	Não	-
P_9	A calçada Possui Rebaixamento de Veiculos correto ?	Não	0
P_10	Existencia de altura livre menor que 2,10 m ?	Não	-
P_11	O Passeio está no padrao da SMPU ?	Não	0
P_12	A testada possui prática de estacionamento sobre o passeio ?	Não	10
P_13	Existe algum dispositivo de Drenagem sobre a calçada ?	Não	0
P_14	Existe PED em frente a testada ?	Não	-
P_15	Existe FTP em frente a testada ?	Não	-
P_16	Classificação geral da calçada pelo pesquisador.	Ruim	0
