Diagnóstico da Calçada	Qualidade do Serviço	
Endereço: Av. Portugal, 1505	64	C
Data do Registro: 19/11/2019 12:56:31		
Num. Lote CTM: 200068000110

Diagnóstico da Calçada	Qualidade do Serviço		Complemento do Diagnóstico
Endereço: Av. Portugal, 1505 Data do Registro: 19/11/2019 12:56:31 Num. Lote CTM: 200068000110	64	C

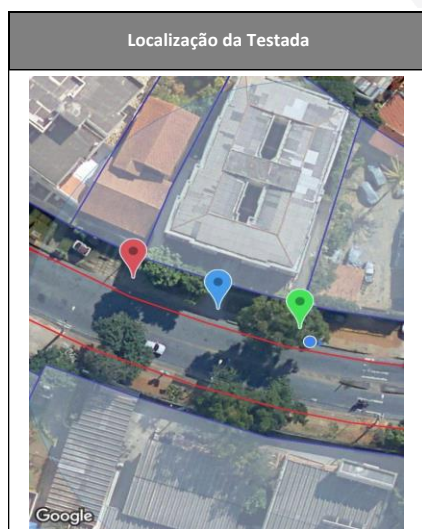
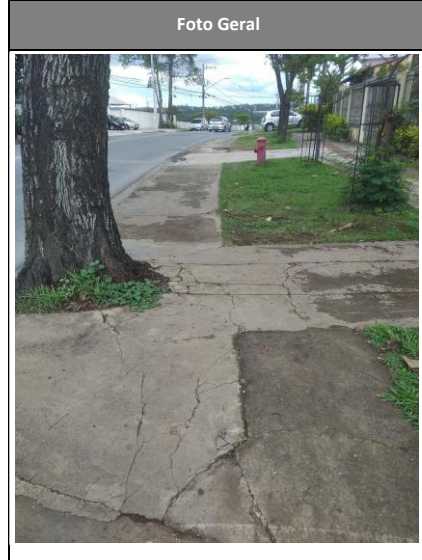
ID	Itens Avaliados	Respostas	Nota
P_1	O Mobiliário urbano está dentro da faixa de serviço de 70 cm ?	Sim	-
P_2	Qual a largura livre do Passeio ?	Entre 1.20 m e 1.50 m	6
P_3	Tipo de revestimento da calçada ?	Concreto	10
P_4	Existência de Buracos ?	Nenhum	10
P_5	Condições Gerais do Piso e meio-fio da calçada ?	Ótimo(a)	10
P_6	Presença de desníveis ?	Médio	3
P_7	Tem rebaixamento de calçada para Pedestre ?	Não	10
P_8	Possui piso tátil ao longo da Calçada ?	Sim	-
P_9	A calçada Possui Rebaixamento de Veículos correto ?	Não	0
P_10	Existência de altura livre menor que 2,10 m ?	Não	-
P_11	O Passeio está no padrão da SMPU ?	Não	0
P_12	A testada possui prática de estacionamento sobre o passeio ?	Não	10
P_13	Existe algum dispositivo de Drenagem sobre a calçada ?	Não	0
P_14	Existe PED em frente a testada ?	Não	-
P_15	Existe FTP em frente a testada ?	Não	-
P_16	Classificação geral da calçada pelo pesquisador.	Regular	5
