# Lote 4 - Rota: Raja Gabágia

**FRATAR**  
ENGENHARIA CONSULTIVA

Diagnóstico da Calçada	Qualidade do Serviço	
Endereço: Av. Olegário Maciel, 1772	<b>64</b>	<b>C</b>
Data do Registro: 05/11/2019 13:24:08		
Num. Lote CTM: 10160100450

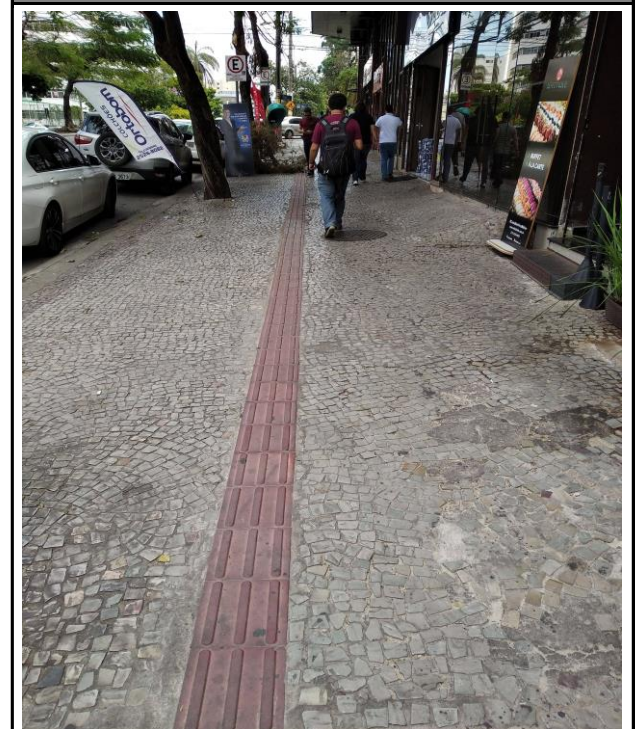
## Foto Geral

ID	Itens Avaliados	Respostas	Nota
P_1	O Mobiliário urbano está dentro da faixa de serviço de 70 cm ?	Sim	-
P_2	Qual a largura livre do Passeio ?	Acima de 1.50 m	10
P_3	Tipo de revestimento da calçada ?	Pedra Portuguesa	8
P_4	Existencia de Buracos ?	Nenhum	10
P_5	Condições Gerais do Piso e meio-fio da calçada ?	Regular	5
P_6	Presença de desniveis ?	Médio	3
P_7	Tem rebaixamento de calçada para Pedestre ?	Sim	8
P_8	Possui piso tátil ao longo da Calçada ?	Sim	-
P_9	A calçada Possui Rebaixamento de Veiculos correto ?	N.A	0
P_10	Existencia de altura livre menor que 2,10 m ?	Não	-
P_11	O Passeio está no padrao da SMPU ?	Não	0
P_12	A testada possui prática de estacionamento sobre o passeio ?	Não	10
P_13	Existe algum dispositivo de Drenagem sobre a calçada ?	Não	0
P_14	Existe PED em frente a testada ?	Não	-
P_15	Existe FTP em frente a testada ?	Não	-
P_16	Classificação geral da calçada pelo pesquisador.	Ótimo(a)	10

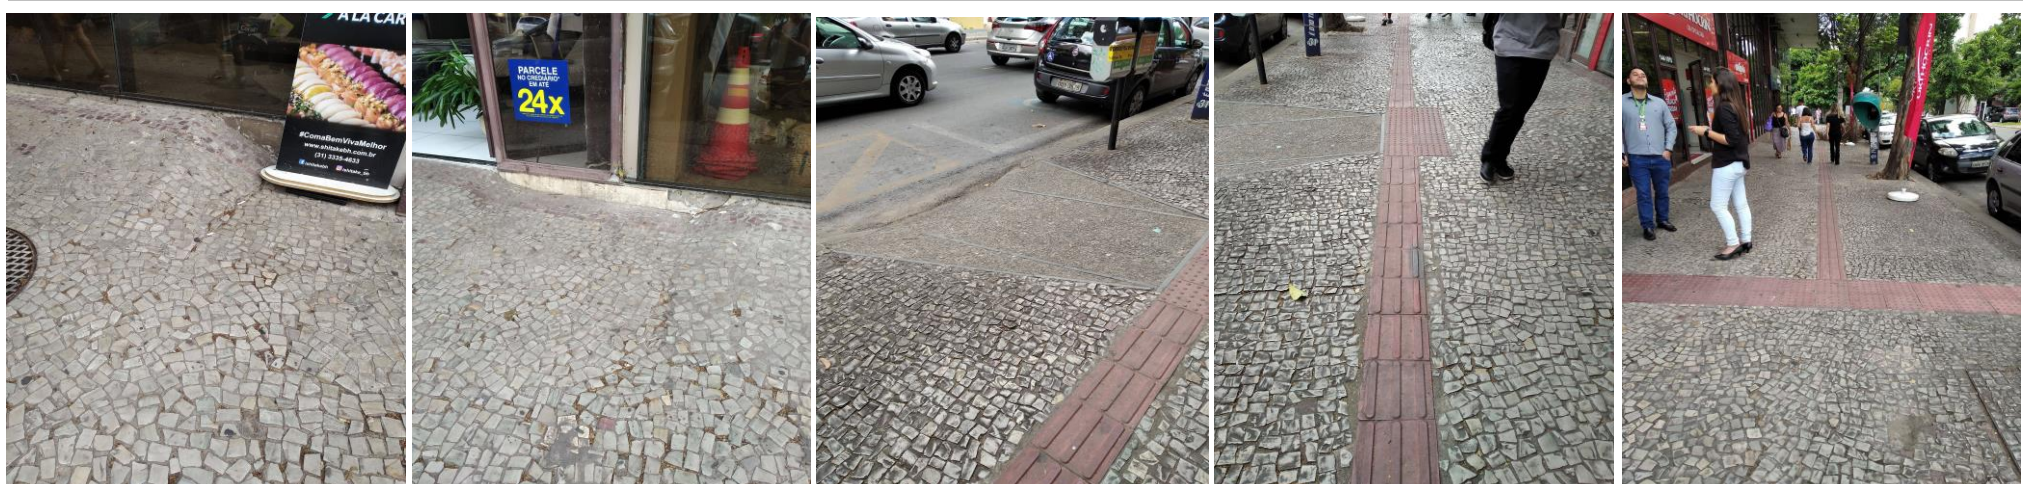
## Fotos Complementares - Detalhes do Passeio

ID	Itens Avaliados	Respostas	Nota
P_7_1	Qual tipo do Rebaixo ?	Rebaixo Tipo 1 (trapézio)	0
P_7_1_1	Se for do Tipo 1, Passeio possui largura livre de 1,2 m ?	Sim	0
P_7_1_2	Se for do Tipo 1, O rebaixo tem abas conforme a norma ?	Não	-1
P_7_2	A rampa do rebaixo tem Inclinação da norma (8,33%) ?	Sim	0
P_7_3	O rebaixo possui piso tátil ?	Não tem nenhum	-1
P_7_3_1	O piso tátil de alerta e direcional do rebaixo está conforme a norma ?	0	0
P_8_1	O piso tátil está no eixo da faixa livre ?	Não	0
P_8_2	Se tem uma leve mudança de direção está conforme a norma ?	Não	0
P_8_3	Se tem mudança de direção de 90º ou maior está conforme a norma ?	0	0
P_8_4	Se tem mudança de direção de três faixas direcionais está conforme a norma ?	0	0
P_8_5	Se tem mudança de direção de quatro faixas direcionais está conforme a norma?	0	0
P_8_6	Tem piso tátil em pontos de ônibus conforme a norma?	N.A	0
P_8_7	O piso tátil tem conexão com os lotes vizinhos?	Sim	0

P_8_8	O piso tátil está em boas condições aparentes?	Sim	0
P_8_9	O piso tátil apresenta desenho com bom senso?	Sim	0
P_13_1	Dispositivo de Drenagem está devidamente instalado e bem conservado?	0	0
P_13_2	Dispositivo de Drenagem oferece risco para caminhamento seguro de pedestre?	0	0
