Lote 1 - Rota: Padre Pedro Pinto

Diagnóstico da Calçada	Qualidade do Serviço	
Endereço: Rua Padre Pedro Pinto, 5900	55	C
Data do Registro: 13/11/2019 12:39:16		
Num. Lote CTM: 190525500030

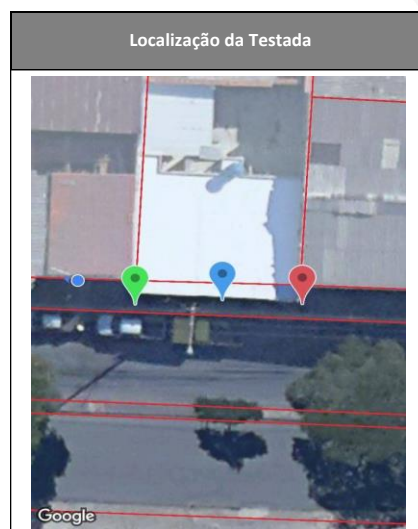
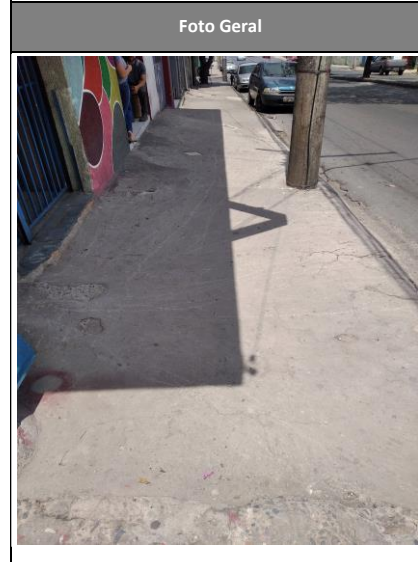
ID	Itens Avaliados	Respostas	Nota
P_1	O Mobiliário urbano está dentro da faixa de serviço de 70 cm ?	Sim	-
P_2	Qual a largura livre do Passeio ?	Acima de 1.50 m	10
P_3	Tipo de revestimento da calçada ?	Concreto	10
P_4	Existência de Buracos ?	Poucos	5
P_5	Condições Gerais do Piso e meio-fio da calçada ?	Regular	5
P_6	Presença de desníveis ?	Severo	0
P_7	Tem rebaixamento de calçada para Pedestre ?	Não	10
P_8	Possui piso tátil ao longo da Calçada ?	Não	-
P_9	A calçada Possui Rebaixamento de Veículos correto ?	Não	0
P_10	Existência de altura livre menor que 2,10 m ?	Não	-
P_11	O Passeio está no padrão da SMPU ?	Não	0
P_12	A testada possui prática de estacionamento sobre o passeio ?	Não	10
P_13	Existe algum dispositivo de Drenagem sobre a calçada ?	Não	0
P_14	Existe PED em frente a testada ?	Não	-
P_15	Existe FTP em frente a testada ?	Não	-
P_16	Classificação geral da calçada pelo pesquisador.	Regular	5
