Diagnóstico da Calçada	Qualidade do Serviço	
Endereço: Av. Cristovão Colombo, 358	61	C
Data do Registro: 12/11/2019 12:31:10		
Num. Lote CTM: 10033400130

Diagnóstico da Calçada	Qualidade do Serviço		Complemento do Diagnóstico
Endereço: Av. Cristovão Colombo, 358 Data do Registro: 12/11/2019 12:31:10 Num. Lote CTM: 10033400130	61	C

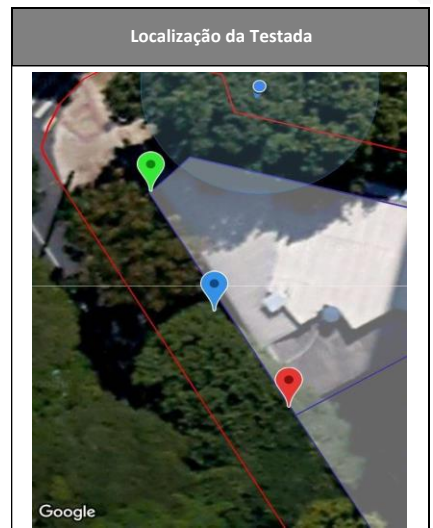
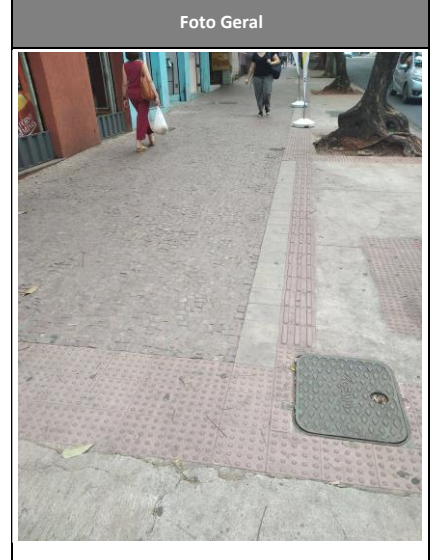
ID	Itens Avaliados	Respostas	Nota
P_1	O Mobiliário urbano está dentro da faixa de serviço de 70 cm ?	Sim	-
P_2	Qual a largura livre do Passeio ?	Acima de 1.50 m	10
P_3	Tipo de revestimento da calçada ?	Pedra Portuguesa	0
P_4	Existência de Buracos ?	Poucos	10
P_5	Condições Gerais do Piso e meio-fio da calçada ?	Regular	10
P_6	Presença de desníveis ?	Nenhum	10
P_7	Tem rebaixamento de calçada para Pedestre ?	Sim	9
P_8	Possui piso tátil ao longo da Calçada ?	Sim	-
P_9	A calçada Possui Rebaixamento de Veículos correto ?	N.A	0
P_10	Existência de altura livre menor que 2,10 m ?	Não	-
P_11	O Passeio está no padrão da SMPU ?	Não	0
P_12	A testada possui prática de estacionamento sobre o passeio ?	Não	10
P_13	Existe algum dispositivo de Drenagem sobre a calçada ?	Sim	0
P_14	Existe PED em frente a testada ?	Não	-
P_15	Existe FTP em frente a testada ?	Sim	-
P_16	Classificação geral da calçada pelo pesquisador.	Ótimo(a)	10

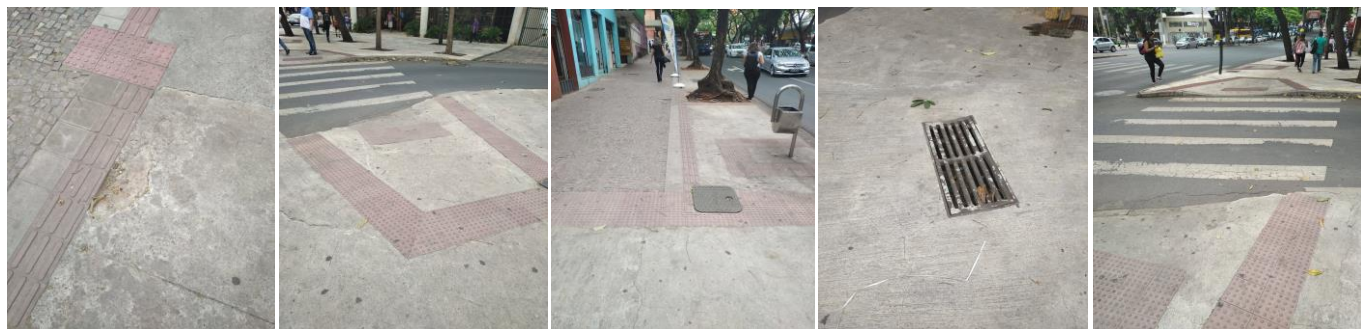
Fotos Complementares - Detalhes do Passeio

ID	Itens Avaliados	Respostas	Nota
P_7_1	Qual tipo do Rebaixo ?	Rebaixo Tipo 1 (trapézio)	0
P_7_1_1	Se for do Tipo 1, Passeio possui largura livre de 1,2 m ?	Sim	0
P_7_1_2	Se for do Tipo 1, O rebaixo tem abas conforme a norma ?	Não	-1
P_7_2	A rampa do rebaixo tem Inclinação da norma (8,33%) ?	Sim	0
P_7_3	O rebaixo possui piso tátil ?	Tem só piso de alerta	-1
P_7_3_1	O piso tátil de alerta e direcional do rebaixo está conforme a norma ?	Sim	0
P_8_1	O piso tátil está no eixo da faixa livre ?	Não	0
P_8_2	Se tem uma leve mudança de direção está conforme a norma ?	Não	0
P_8_3	Se tem mudança de direção de 90º ou maior está conforme a norma ?	0	0
P_8_4	Se tem mudança de direção de três faixas direcionais está conforme a norma ?	0	0
P_8_5	Se tem mudança de direção de quatro faixas direcionais está conforme a norma?	0	0
P_8_6	Tem piso tátil em pontos de ônibus conforme a norma?	N.A	0
P_8_7	O piso tátil tem conexão com os lotes vizinhos?	Sim	0

P_8_8	O piso tátil está em boas condições aparentes?	Sim	0
P_8_9	O piso tátil apresenta desenho com bom senso?	Sim	0
P_13_1	Dispositivo de Drenagem está devidamente instalado e bem conservado?	Sim	0
P_13_2	Dispositivo de Drenagem oferece risco para caminamento seguro de pedestre?	Sim	-5
