Lote 4 - Rota: Contorno

Diagnóstico da Calçada	Qualidade do Serviço	
Endereço: Av.Contorno, 8671	57	C
Data do Registro: 29/10/2019 15:38:16		
Num. Lote CTM: 90031000470

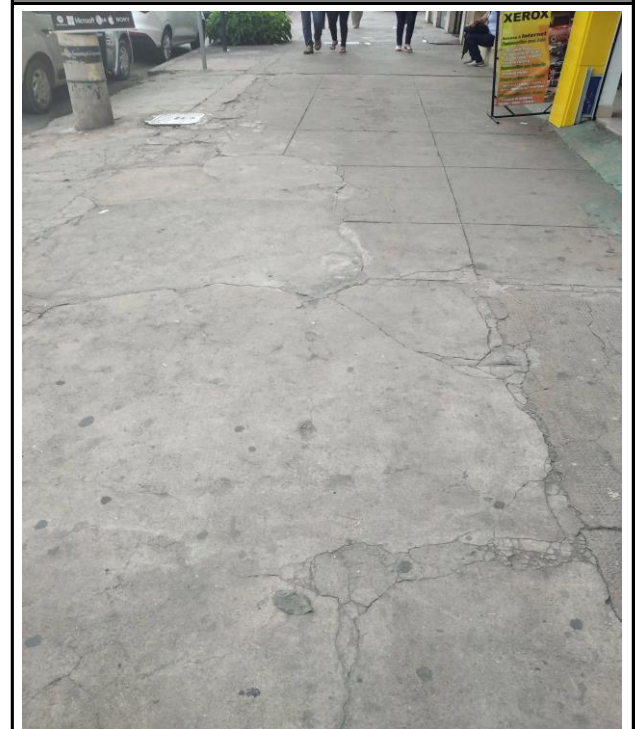
Foto Geral

ID	Itens Avaliados	Respostas	Nota
P_1	O Mobiliário urbano está dentro da faixa de serviço de 70 cm ?	Sim	-
P_2	Qual a largura livre do Passeio ?	Acima de 1.50 m	10
P_3	Tipo de revestimento da calçada ?	Concreto	10
P_4	Existencia de Buracos ?	Poucos	5
P_5	Condições Gerais do Piso e meio-fio da calçada ?	Regular	5
P_6	Presença de desniveis ?	Leve	7
P_7	Tem rebaixamento de calçada para Pedestre ?	Não	10
P_8	Possui piso tátil ao longo da Calçada ?	Não	-
P_9	A calçada Possui Rebaixamento de Veiculos correto ?	Não	0
P_10	Existencia de altura livre menor que 2,10 m ?	Não	-
P_11	O Passeio está no padrao da SMPU ?	Não	0
P_12	A testada possui prática de estacionamento sobre o passeio ?	Não	10
P_13	Existe algum dispositivo de Drenagem sobre a calçada ?	Sim	0
P_14	Existe PED em frente a testada ?	Não	-
P_15	Existe FTP em frente a testada ?	Não	-
P_16	Classificação geral da calçada pelo pesquisador.	Regular	5
