Lote 4 - Rota: Contorno

Diagnóstico da Calçada	Qualidade do Serviço	
Endereço: Av.Contorno, 9636	80	B
Data do Registro: 28/10/2019 15:05:19		
Num. Lote CTM: 10300100160

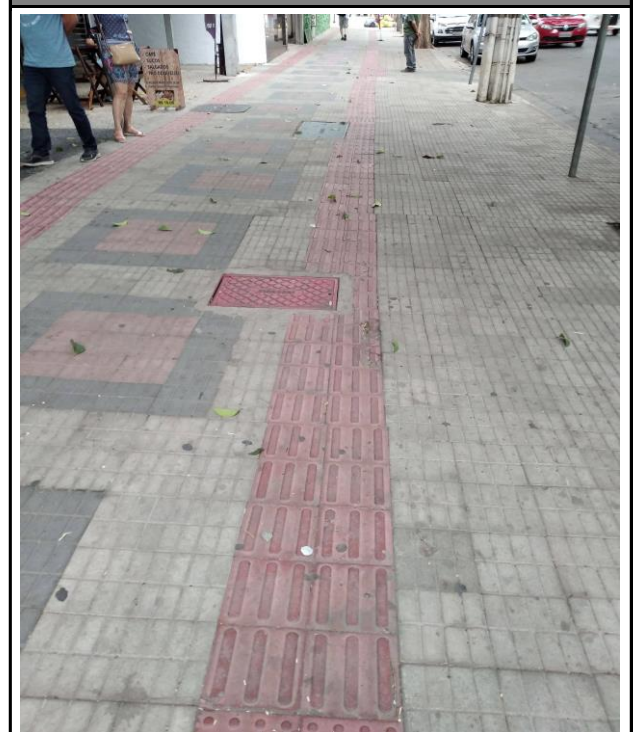
Foto Geral

ID	Itens Avaliados	Respostas	Nota
P_1	O Mobiliário urbano está dentro da faixa de serviço de 70 cm ?	Sim	-
P_2	Qual a largura livre do Passeio ?	Acima de 1.50 m	10
P_3	Tipo de revestimento da calçada ?	Ladrilho Hidráulico	10
P_4	Existencia de Buracos ?	Nenhum	10
P_5	Condições Gerais do Piso e meio-fio da calçada ?	Ótimo(a)	10
P_6	Presença de desniveis ?	Nenhum	10
P_7	Tem rebaixamento de calçada para Pedestre ?	Não	10
P_8	Possui piso tátil ao longo da Calçada ?	Sim	-
P_9	A calçada Possui Rebaixamento de Veiculos correto ?	Não	0
P_10	Existencia de altura livre menor que 2,10 m ?	Não	-
P_11	O Passeio está no padrao da SMPU ?	Não	0
P_12	A testada possui prática de estacionamento sobre o passeio ?	Não	10
P_13	Existe algum dispositivo de Drenagem sobre a calçada ?	Não	0
P_14	Existe PED em frente a testada ?	Não	-
P_15	Existe FTP em frente a testada ?	Não	-
P_16	Classificação geral da calçada pelo pesquisador.	Ótimo(a)	10
