# Lote 1 - Rota: Padre Pedro Pinto

Diagnóstico da Calçada	Qualidade do Serviço	
Endereço: Rua Padre Pedro Pinto, 5891	<b>45</b>	<b>D</b>
Data do Registro: 13/11/2019 12:29:04		
Num. Lote CTM: 210413500155

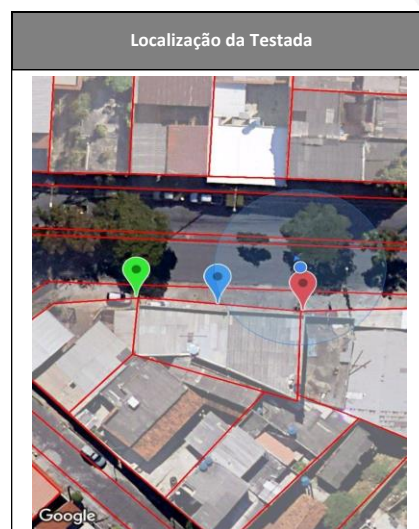
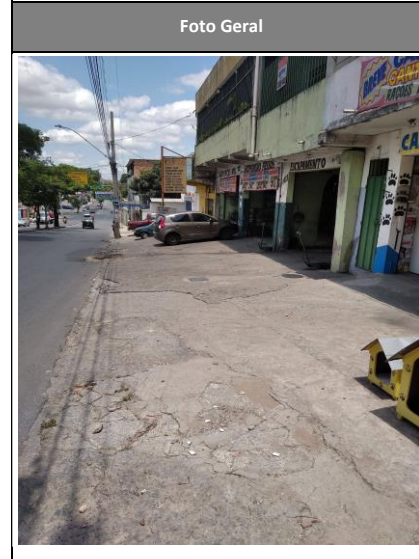
ID	Itens Avaliados	Respostas	Nota
P_1	O Mobiliário urbano está dentro da faixa de serviço de 70 cm ?	Sim	-
P_2	Qual a largura livre do Passeio ?	Acima de 1.50 m	10
P_3	Tipo de revestimento da calçada ?	Concreto	10
P_4	Existência de Buracos ?	Poucos	5
P_5	Condições Gerais do Piso e meio-fio da calçada ?	Péssimo	0
P_6	Presença de desníveis ?	Severo	0
P_7	Tem rebaixamento de calçada para Pedestre ?	Não	10
P_8	Possui piso tátil ao longo da Calçada ?	Não	-
P_9	A calçada Possui Rebaixamento de Veículos correto ?	Não	0
P_10	Existência de altura livre menor que 2,10 m ?	Não	-
P_11	O Passeio está no padrão da SMPU ?	Não	0
P_12	A testada possui prática de estacionamento sobre o passeio ?	Não	10
P_13	Existe algum dispositivo de Drenagem sobre a calçada ?	Não	0
P_14	Existe PED em frente a testada ?	Não	-
P_15	Existe FTP em frente a testada ?	Não	-
P_16	Classificação geral da calçada pelo pesquisador.	Ruim	0
