Lote 1 - Rota: Padre Pedro Pinto

FRATAR
ENGENHARIA CONSULTIVA

Diagnóstico da Calçada	Qualidade do Serviço	
Endereço: Rua Padre Pedro Pinto, s/nº	50	D
Data do Registro: 13/11/2019 11:34:32		
Num. Lote CTM: 210407500090

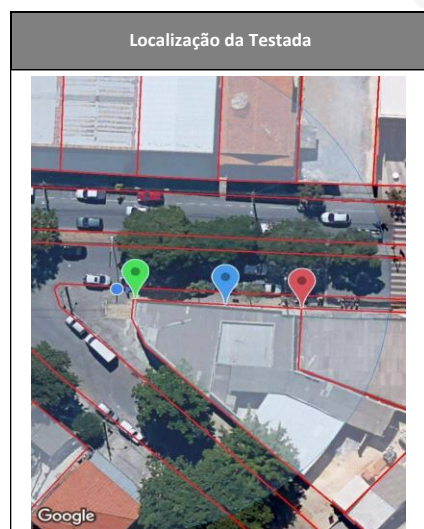
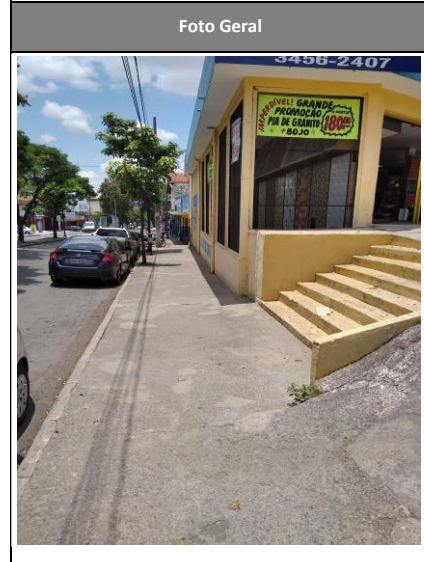
ID	Itens Avaliados	Respostas	Nota
P_1	O Mobiliário urbano está dentro da faixa de serviço de 70 cm ?	Sim	-
P_2	Qual a largura livre do Passeio ?	Acima de 1.50 m	10
P_3	Tipo de revestimento da calçada ?	Concreto	10
P_4	Existência de Buracos ?	Nenhum	10
P_5	Condições Gerais do Piso e meio-fio da calçada ?	Regular	5
P_6	Presença de desníveis ?	Severo	0
P_7	Tem rebaixamento de calçada para Pedestre ?	Não, mas deveria ter.	0
P_8	Possui piso tátil ao longo da Calçada ?	Não	-
P_9	A calçada Possui Rebaixamento de Veículos correto ?	N.A	0
P_10	Existência de altura livre menor que 2,10 m ?	Não	-
P_11	O Passeio está no padrão da SMPU ?	Não	0
P_12	A testada possui prática de estacionamento sobre o passeio ?	Não	10
P_13	Existe algum dispositivo de Drenagem sobre a calçada ?	Não	0
P_14	Existe PED em frente a testada ?	Não	-
P_15	Existe FTP em frente a testada ?	Não	-
P_16	Classificação geral da calçada pelo pesquisador.	Regular	5
