Diagnóstico da Calçada	Qualidade do Serviço	
Endereço: Praça da Liberdade, 1115	55	C
Data do Registro: 02/11/2019 10:30:19		
Num. Lote CTM: 10148100290

Diagnóstico da Calçada	Qualidade do Serviço		Complemento do Diagnóstico
Endereço: Praça da Liberdade, 1115 Data do Registro: 02/11/2019 10:30:19 Num. Lote CTM: 10148100290	55	C

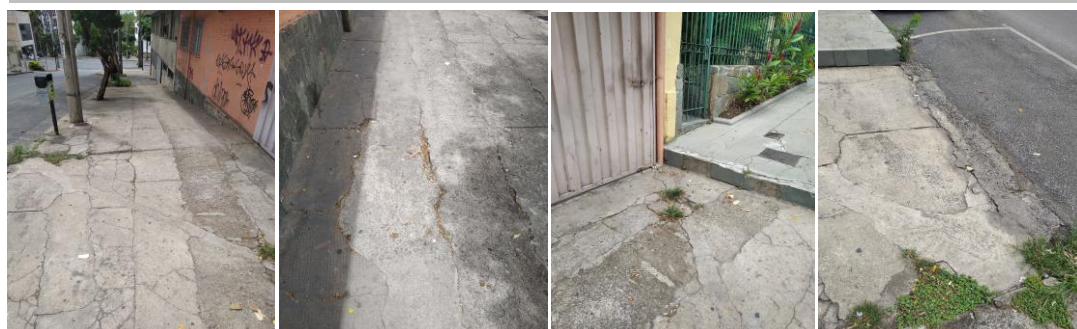
Fotos Complementares - Detalhes do Passeio

ID	Itens Avaliados	Respostas	Nota
P_1	O Mobiliário urbano está dentro da faixa de serviço de 70 cm ?	Sim	-
P_2	Qual a largura livre do Passeio ?	Acima de 1.50 m	10
P_3	Tipo de revestimento da calçada ?	Concreto	10
P_4	Existência de Buracos ?	Poucos	5
P_5	Condições Gerais do Piso e meio-fio da calçada ?	Regular	5
P_6	Presença de desníveis ?	Severo	10
P_7	Tem rebaixamento de calçada para Pedestre ?	Não	8
P_8	Possui piso tátil ao longo da Calçada ?	Não	-
P_9	A calçada Possui Rebaixamento de Veículos correto ?	Não	0
P_10	Existência de altura livre menor que 2,10 m ?	Não	-
P_11	O Passeio está no padrão da SMPU ?	Não	0
P_12	A testada possui prática de estacionamento sobre o passeio ?	Não	10
P_13	Existe algum dispositivo de Drenagem sobre a calçada ?	Não	0
P_14	Existe PED em frente a testada ?	Não	-
P_15	Existe FTP em frente a testada ?	Não	-
P_16	Classificação geral da calçada pelo pesquisador.	Regular	0
