Lote 4 - Rota: Contorno

Diagnóstico da Calçada	Qualidade do Serviço	
Endereço: Av. Contorno, s/nº	90	B
Data do Registro: 30/10/2019 12:42:30		
Num. Lote CTM: 20652200150

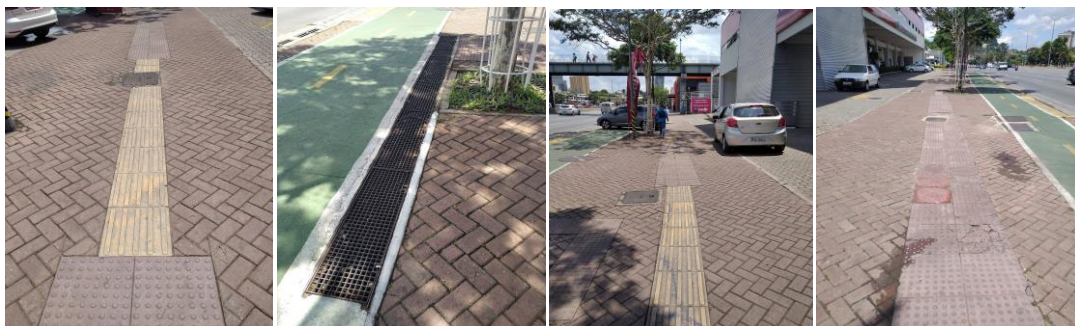
Fotos Complementares - Detalhes do Passeio
