Diagnóstico da Calçada	Qualidade do Serviço	
Endereço: Rua São Paulo, 494	62	C
Data do Registro: 08/11/2019 12:23:30		
Num. Lote CTM: 10467900360

Diagnóstico da Calçada	Qualidade do Serviço		Complemento do Diagnóstico
Endereço: Rua São Paulo, 494 Data do Registro: 08/11/2019 12:23:30 Num. Lote CTM: 10467900360	62	C

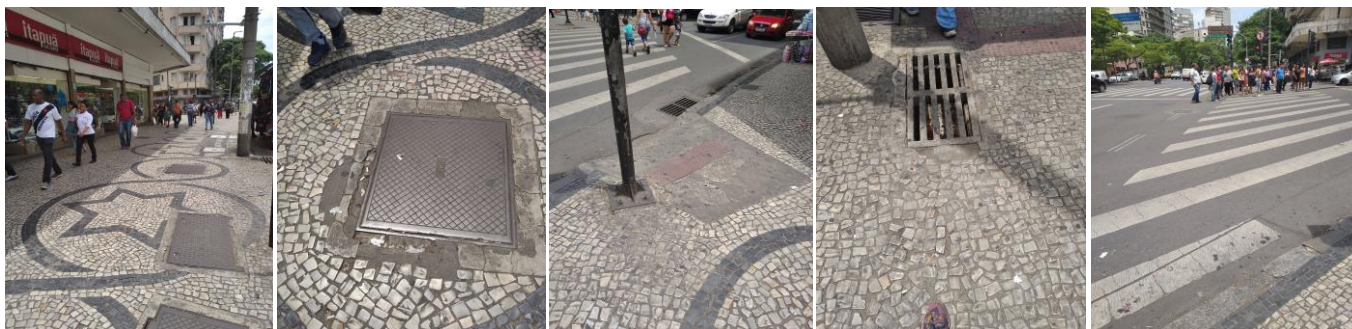
### Fotos Complementares - Detalhes do Passeio

ID	Itens Avaliados	Respostas	Nota
P_1	O Mobiliário urbano está dentro da faixa de serviço de 70 cm ?	Sim	-
P_2	Qual a largura livre do Passeio ?	Acima de 1.50 m	10
P_3	Tipo de revestimento da calçada ?	Pedra Portuguesa	8
P_4	Existência de Buracos ?	Poucos	5
P_5	Condições Gerais do Piso e meio-fio da calçada ?	Ótimo(a)	10
P_6	Presença de desníveis ?	Nenhum	10
P_7	Tem rebaixamento de calçada para Pedestre ?	Sim	7
P_8	Possui piso tátil ao longo da Calçada ?	Não	-
P_9	A calçada Possui Rebaixamento de Veículos correto ?	N.A	0
P_10	Existência de altura livre menor que 2,10 m ?	Não	-
P_11	O Passeio está no padrão da SMPU ?	Não	0
P_12	A testada possui prática de estacionamento sobre o passeio ?	Não	10
P_13	Existe algum dispositivo de Drenagem sobre a calçada ?	Sim	0
P_14	Existe PED em frente a testada ?	Não	-
P_15	Existe FTP em frente a testada ?	Sim	-
P_16	Classificação geral da calçada pelo pesquisador.	Ótimo(a)	10
