Lote 4 - Rota: Contorno

Diagnóstico da Calçada	Qualidade do Serviço	
Endereço: Av.Contorno, 6687	62	C
Data do Registro: 07/11/2019 16:48:42		
Num. Lote CTM: 90048000205

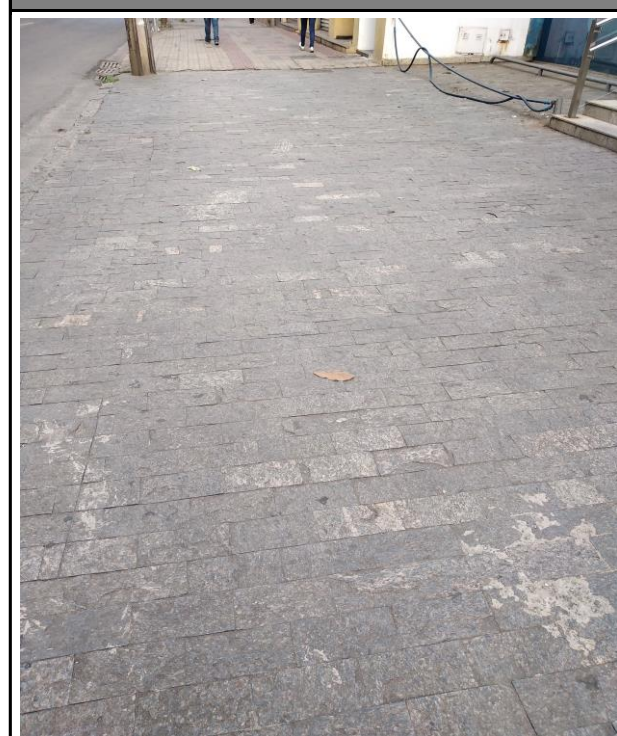
Foto Geral

ID	Itens Avaliados	Respostas	Nota
P_1	O Mobiliário urbano está dentro da faixa de serviço de 70 cm ?	Sim	-
P_2	Qual a largura livre do Passeio ?	Acima de 1.50 m	10
P_3	Tipo de revestimento da calçada ?	Outro	0
P_4	Existência de Buracos ?	Poucos	5
P_5	Condições Gerais do Piso e meio-fio da calçada ?	Ótimo(a)	10
P_6	Presença de desníveis ?	Leve	7
P_7	Tem rebaixamento de calçada para Pedestre ?	Não	10
P_8	Possui piso tátil ao longo da Calçada ?	Não	-
P_9	A calçada Possui Rebaixamento de Veículos correto ?	N.A	0
P_10	Existência de altura livre menor que 2,10 m ?	Não	-
P_11	O Passeio está no padrão da SMPU ?	Não	0
P_12	A testada possui prática de estacionamento sobre o passeio ?	Não	10
P_13	Existe algum dispositivo de Drenagem sobre a calçada ?	Não	0
P_14	Existe PED em frente a testada ?	Não	-
P_15	Existe FTP em frente a testada ?	Não	-
P_16	Classificação geral da calçada pelo pesquisador.	Ótimo(a)	10
