# Lote 4 - Rota: Contorno

Diagnóstico da Calçada	Qualidade do Serviço	
Endereço: Av.Contorno, 6909	<b>75</b>	<b>B</b>
Data do Registro: 07/11/2019 16:27:03		
Num. Lote CTM: 90047800420

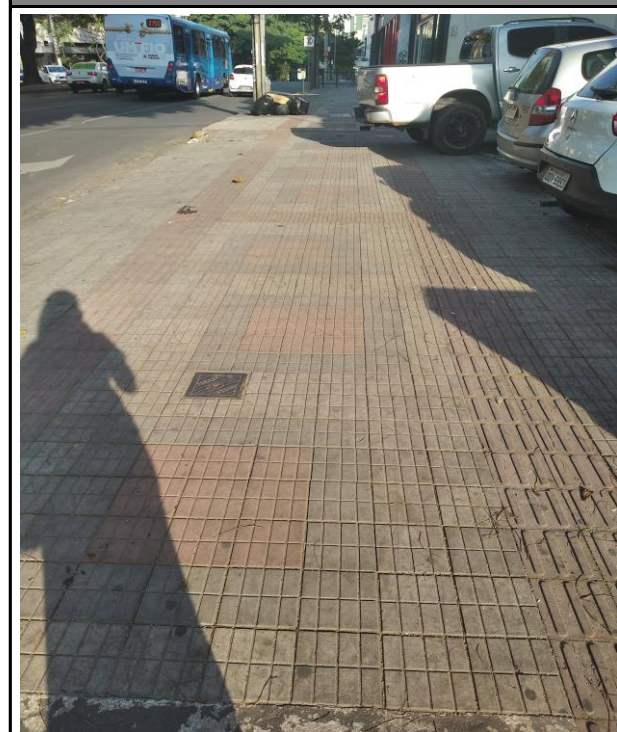
## Foto Geral

ID	Itens Avaliados	Respostas	Nota
P_1	O Mobiliário urbano está dentro da faixa de serviço de 70 cm ?	Sim	-
P_2	Qual a largura livre do Passeio ?	Acima de 1.50 m	10
P_3	Tipo de revestimento da calçada ?	Ladrilho Hidráulico	10
P_4	Existência de Buracos ?	Poucos	5
P_5	Condições Gerais do Piso e meio-fio da calçada ?	Ótimo(a)	10
P_6	Presença de desniveis ?	Nenhum	10
P_7	Tem rebaixamento de calçada para Pedestre ?	Não	10
P_8	Possui piso tátil ao longo da Calçada ?	Sim	-
P_9	A calçada Possui Rebaixamento de Veículos correto ?	Sim	10
P_10	Existência de altura livre menor que 2,10 m ?	Não	-
P_11	O Passeio está no padrão da SMPU ?	Não	0
P_12	A testada possui prática de estacionamento sobre o passeio ?	Sim	0
P_13	Existe algum dispositivo de Drenagem sobre a calçada ?	Não	0
P_14	Existe PED em frente a testada ?	Não	-
P_15	Existe FTP em frente a testada ?	Não	-
P_16	Classificação geral da calçada pelo pesquisador.	Ótimo(a)	10
