Lote 1 - Rota: Padre Pedro Pinto

FRATAR
ENGENHARIA CONSULTIVA

Diagnóstico da Calçada	Qualidade do Serviço	
Endereço: Rua Padre Pedro Pinto, 628 Data do Registro: 22/11/2019 10:34:54 Num. Lote CTM: 190102400455	75	B

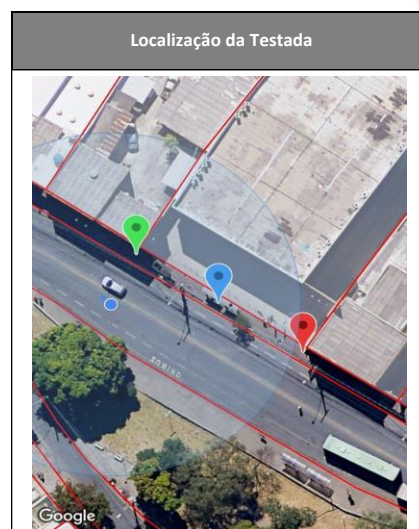
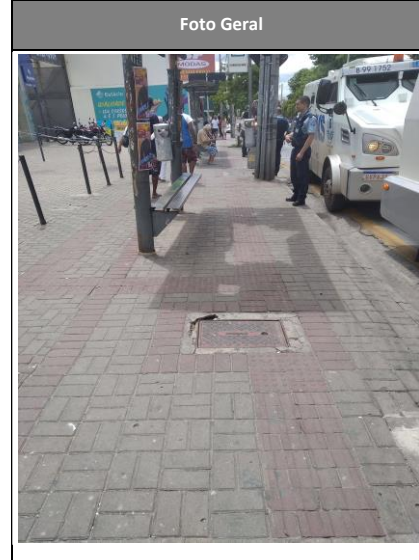
ID	Itens Avaliados	Respostas	Nota
P_1	O Mobiliário urbano está dentro da faixa de serviço de 70 cm ?	Sim	-
P_2	Qual a largura livre do Passeio ?	Acima de 1.50 m	10
P_3	Tipo de revestimento da calçada ?	Bloco Intertravado de Concreto	10
P_4	Existência de Buracos ?	Poucos	5
P_5	Condições Gerais do Piso e meio-fio da calçada ?	Regular	5
P_6	Presença de desníveis ?	Nenhum	10
P_7	Tem rebaixamento de calçada para Pedestre ?	Não	10
P_8	Possui piso tátil ao longo da Calçada ?	Sim	-
P_9	A calçada Possui Rebaixamento de Veículos correto ?	Sim	10
P_10	Existência de altura livre menor que 2,10 m ?	Não	-
P_11	O Passeio está no padrão da SMPU ?	Não	0
P_12	A testada possui prática de estacionamento sobre o passeio ?	Não	10
P_13	Existe algum dispositivo de Drenagem sobre a calçada ?	Não	0
P_14	Existe PED em frente a testada ?	Sim	-
P_15	Existe FTP em frente a testada ?	Não	-
P_16	Classificação geral da calçada pelo pesquisador.	Regular	5
