Lote 4 - Rota: Contorno

FRATAR
ENGENHARIA CONSULTIVA

Diagnóstico da Calçada	Qualidade do Serviço	
Endereço: Av.Contorno, 4255	78	B
Data do Registro: 05/11/2019 17:03:21		
Num. Lote CTM: 70066100240

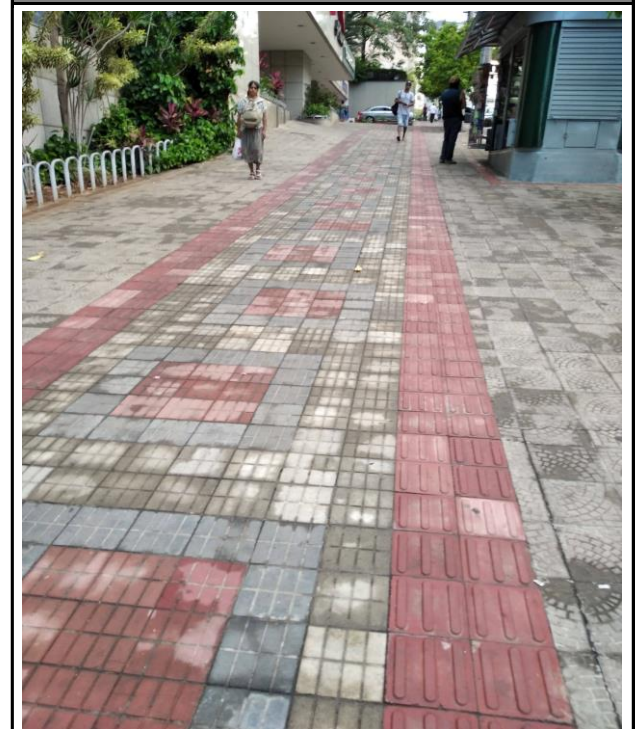
Foto Geral

ID	Itens Avaliados	Respostas	Nota
P_1	O Mobiliário urbano está dentro da faixa de serviço de 70 cm ?	Sim	-
P_2	Qual a largura livre do Passeio ?	Acima de 1.50 m	10
P_3	Tipo de revestimento da calçada ?	Ladrilho Hidráulico	10
P_4	Existencia de Buracos ?	Poucos	5
P_5	Condições Gerais do Piso e meio-fio da calçada ?	Ótimo(a)	10
P_6	Presença de desniveis ?	Médio	3
P_7	Tem rebaixamento de calçada para Pedestre ?	Sim	8
P_8	Possui piso tátil ao longo da Calçada ?	Sim	-
P_9	A calçada Possui Rebaixamento de Veiculos correto ?	Sim	10
P_10	Existencia de altura livre menor que 2,10 m ?	Não	-
P_11	O Passeio está no padrao da SMPU ?	Sim	5
P_12	A testada possui prática de estacionamento sobre o passeio ?	Não	10
P_13	Existe algum dispositivo de Drenagem sobre a calçada ?	Sim	0
P_14	Existe PED em frente a testada ?	Não	-
P_15	Existe FTP em frente a testada ?	Sim	-
P_16	Classificação geral da calçada pelo pesquisador.	Ótimo(a)	10
