Diagnóstico da Calçada	Qualidade do Serviço	
Endereço: Rua Curitiba, 1396	75	B
Data do Registro: 12/11/2019 09:16:53		
#N/D

Diagnóstico da Calçada	Qualidade do Serviço		Complemento do Diagnóstico
Endereço: Rua Curitiba, 1396 Data do Registro: 12/11/2019 09:16:53 #N/D	75	B

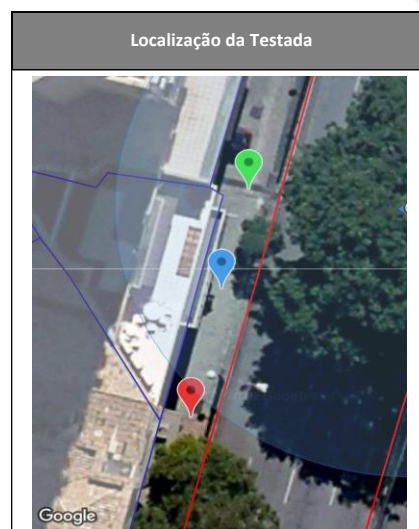
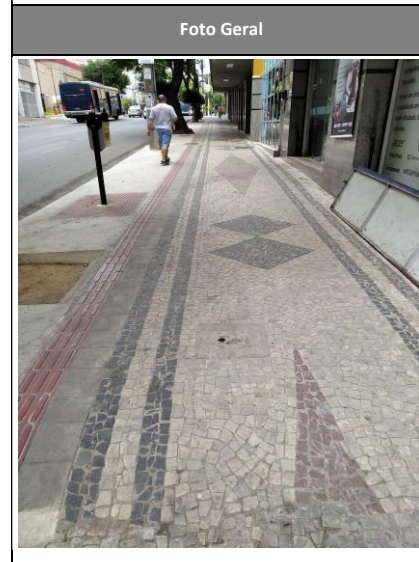
ID	Itens Avaliados	Respostas	Nota
P_1	O Mobiliário urbano está dentro da faixa de serviço de 70 cm ?	Sim	-
P_2	Qual a largura livre do Passeio ?	Acima de 1.50 m	10
P_3	Tipo de revestimento da caçada ?	Pedra Portuguesa	8
P_4	Existência de Buracos ?	Nenhum	10
P_5	Condições Gerais do Piso e meio-fio da calçada ?	Ótimo(a)	10
P_6	Presença de desníveis ?	Leve	7
P_7	Tem rebaixamento de calçada para Pedestre ?	Não	10
P_8	Possui piso tátil ao longo da Calçada ?	Sim	-
P_9	A calçada Possui Rebaixamento de Veículos correto ?	N.A	0
P_10	Existência de altura livre menor que 2,10 m ?	Não	-
P_11	O Passeio está no padrão da SMPU ?	Não	0
P_12	A testada possui prática de estacionamento sobre o passeio ?	Não	10
P_13	Existe algum dispositivo de Drenagem sobre a calçada ?	Não	0
P_14	Existe PED em frente a testada ?	Não	-
P_15	Existe FTP em frente a testada ?	Não	-
P_16	Classificação geral da calçada pelo pesquisador.	Ótimo(a)	10
