Lote 1 - Rota: Padre Pedro Pinto

Diagnóstico da Calçada	Qualidade do Serviço	
Endereço: Rua Padre Pedro Pinto, 394	80	B
Data do Registro: 22/11/2019 11:04:25		
Num. Lote CTM: 190404800145

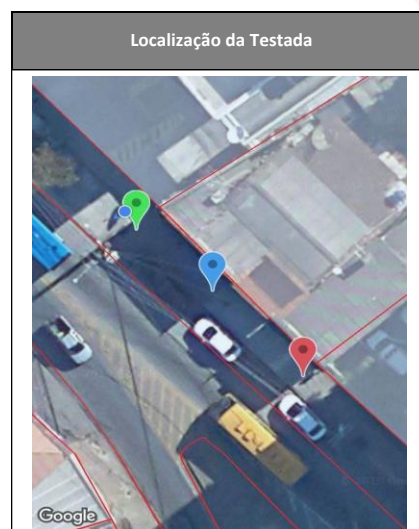
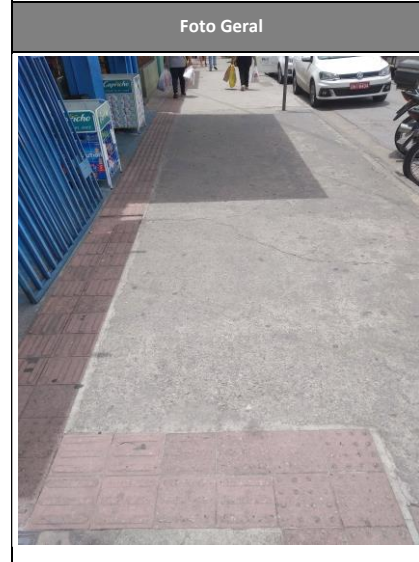
ID	Itens Avaliados	Respostas	Nota
P_1	O Mobiliário urbano está dentro da faixa de serviço de 70 cm ?	Sim	-
P_2	Qual a largura livre do Passeio ?	Acima de 1.50 m	10
P_3	Tipo de revestimento da calçada ?	Concreto	10
P_4	Existência de Buracos ?	Nenhum	10
P_5	Condições Gerais do Piso e meio-fio da calçada ?	Regular	5
P_6	Presença de desníveis ?	Nenhum	10
P_7	Tem rebaixamento de calçada para Pedestre ?	Não	10
P_8	Possui piso tátil ao longo da Calçada ?	Sim	-
P_9	A calçada Possui Rebaixamento de Veículos correto ?	Sim	10
P_10	Existência de altura livre menor que 2,10 m ?	Não	-
P_11	O Passeio está no padrão da SMPU ?	Não	0
P_12	A testada possui prática de estacionamento sobre o passeio ?	Não	10
P_13	Existe algum dispositivo de Drenagem sobre a calçada ?	Não	0
P_14	Existe PED em frente a testada ?	Não	-
P_15	Existe FTP em frente a testada ?	Não	-
P_16	Classificação geral da calçada pelo pesquisador.	Regular	5
