Lote 4 - Rota: Contorno

FRATAR
ENGENHARIA CONSULTIVA

Diagnóstico da Calçada	Qualidade do Serviço	
Endereço: Av.Contorno, 4023	75	B
Data do Registro: 09/11/2019 15:51:01		
Num. Lote CTM: 70073400140

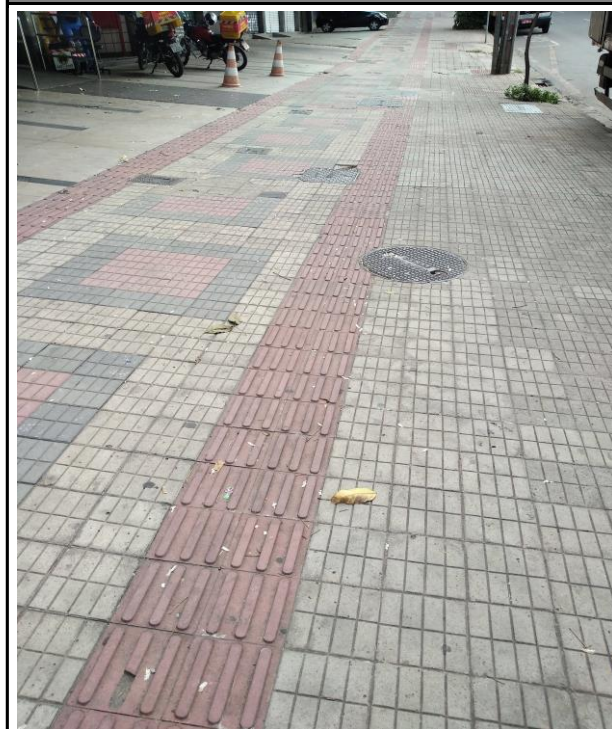
Foto Geral

ID	Itens Avaliados	Respostas	Nota
P_1	O Mobiliário urbano está dentro da faixa de serviço de 70 cm ?	Sim	-
P_2	Qual a largura livre do Passeio ?	Acima de 1.50 m	10
P_3	Tipo de revestimento da calçada ?	Ladrilho Hidráulico	10
P_4	Existencia de Buracos ?	Poucos	5
P_5	Condições Gerais do Piso e meio-fio da calçada ?	Ótimo(a)	10
P_6	Presença de desniveis ?	Nenhum	10
P_7	Tem rebaixamento de calçada para Pedestre ?	Não	10
P_8	Possui piso tátil ao longo da Calçada ?	Sim	-
P_9	A calçada Possui Rebaixamento de Veiculos correto ?	N.A	0
P_10	Existencia de altura livre menor que 2,10 m ?	Não	-
P_11	O Passeio está no padrao da SMPU ?	Não	0
P_12	A testada possui prática de estacionamento sobre o passeio ?	Não	10
P_13	Existe algum dispositivo de Drenagem sobre a calçada ?	Não	0
P_14	Existe PED em frente a testada ?	Não	-
P_15	Existe FTP em frente a testada ?	Não	-
P_16	Classificação geral da calçada pelo pesquisador.	Ótimo(a)	10
