Diagnóstico da Calçada	Qualidade do Serviço	
Endereço: Av. Afonso Pena, 2169	78	B
Data do Registro: 01/11/2019 13:20:22		
Num. Lote CTM: 10209300020

Diagnóstico da Calçada	Qualidade do Serviço		Complemento do Diagnóstico
Endereço: Av. Afonso Pena, 2169 Data do Registro: 01/11/2019 13:20:22 Num. Lote CTM: 10209300020	78	B

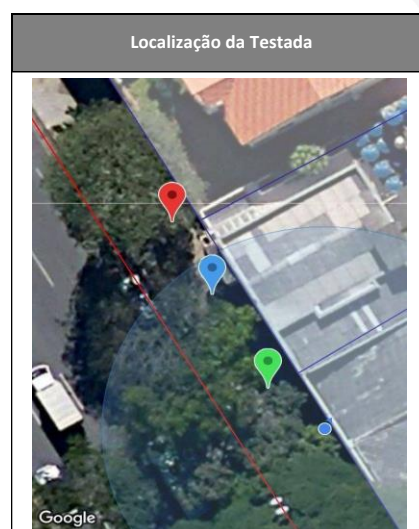
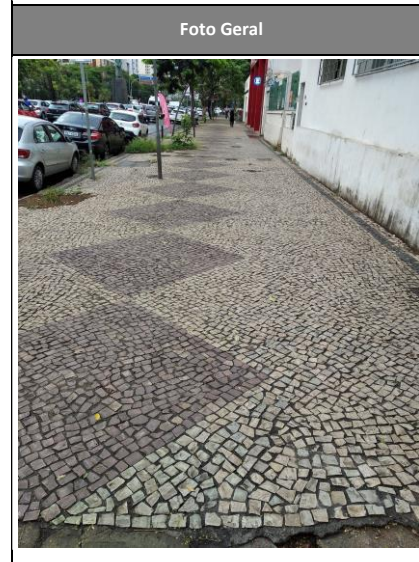
ID	Itens Avaliados	Respostas	Nota
P_1	O Mobiliário urbano está dentro da faixa de serviço de 70 cm ?	Sim	-
P_2	Qual a largura livre do Passeio ?	Acima de 1.50 m	10
P_3	Tipo de revestimento da calçada ?	Pedra Portuguesa	8
P_4	Existência de Buracos ?	Nenhum	10
P_5	Condições Gerais do Piso e meio-fio da calçada ?	Ótimo(a)	10
P_6	Presença de desníveis ?	Nenhum	10
P_7	Tem rebaixamento de calçada para Pedestre ?	Não	10
P_8	Possui piso tátil ao longo da Calçada ?	Não	-
P_9	A calçada Possui Rebaixamento de Veículos correto ?	N.A	0
P_10	Existência de altura livre menor que 2,10 m ?	Não	-
P_11	O Passeio está no padrão da SMPU ?	Não	0
P_12	A testada possui prática de estacionamento sobre o passeio ?	Não	10
P_13	Existe algum dispositivo de Drenagem sobre a calçada ?	Não	0
P_14	Existe PED em frente a testada ?	Não	-
P_15	Existe FTP em frente a testada ?	Não	-
P_16	Classificação geral da calçada pelo pesquisador.	Ótimo(a)	10
