Diagnóstico da Calçada	Qualidade do Serviço	
Endereço: Av. Abílio Machado, 1310	62	C
Data do Registro: 08/11/2019 12:34:48		
Num. Lote CTM: 130047200080

Lote 1 - Rota: Noroeste

FRATAR
ENGENHARIA CONSULTIVA

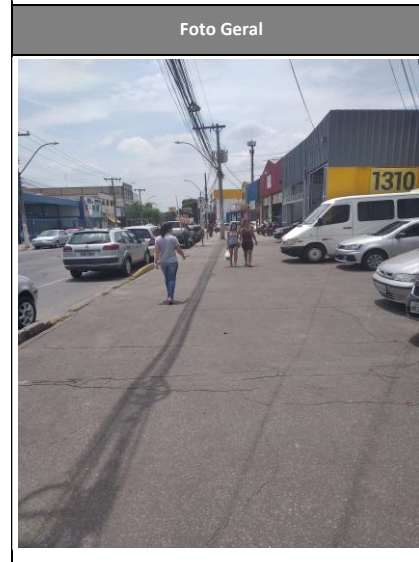
ID	Itens Avaliados	Respostas	Nota
P_1	O Mobiliário urbano está dentro da faixa de serviço de 70 cm ?	Sim	-
P_2	Qual a largura livre do Passeio ?	Acima de 1.50 m	10
P_3	Tipo de revestimento da calçada ?	Concreto	10
P_4	Existência de Buracos ?	Nenhum	10
P_5	Condições Gerais do Piso e meio-fio da calçada ?	Ótimo(a)	10
P_6	Presença de desníveis ?	Leve	7
P_7	Tem rebaixamento de calçada para Pedestre ?	Não	10
P_8	Possui piso tátil ao longo da Calçada ?	Não	-
P_9	A calçada Possui Rebaixamento de Veículos correto ?	Não	0
P_10	Existência de altura livre menor que 2,10 m ?	Não	-
P_11	O Passeio está no padrão da SMPU ?	Não	0
P_12	A testada possui prática de estacionamento sobre o passeio ?	Sim	0
P_13	Existe algum dispositivo de Drenagem sobre a calçada ?	Não	0
P_14	Existe PED em frente a testada ?	Não	-
P_15	Existe FTP em frente a testada ?	Não	-
P_16	Classificação geral da calçada pelo pesquisador.	Regular	5
