# Lote 4 - Rota: Contorno

Diagnóstico da Calçada	Qualidade do Serviço	
Endereço: Av.Contorno, 2726	<b>82</b>	<b>B</b>
Data do Registro: 08/11/2019 16:30:01		
Num. Lote CTM: 10452400190

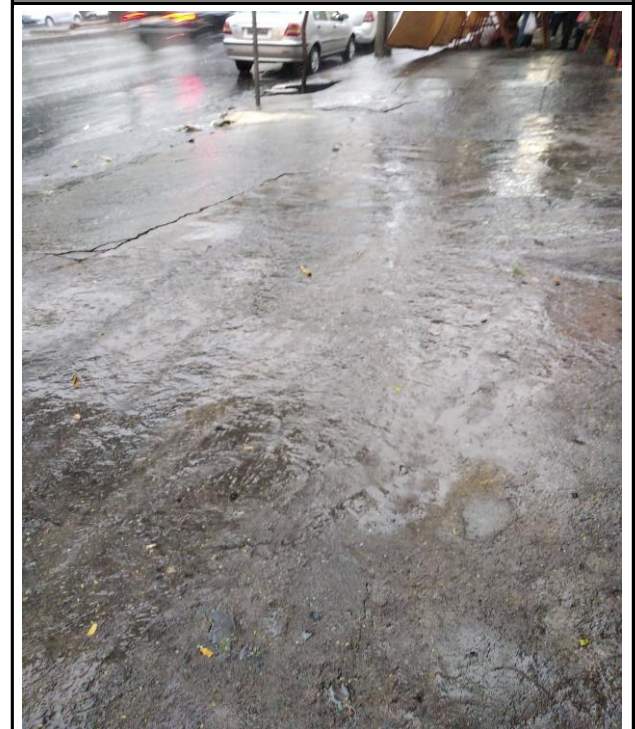
## Foto Geral

ID	Itens Avaliados	Respostas	Nota
P_1	O Mobiliário urbano está dentro da faixa de serviço de 70 cm ?	Sim	-
P_2	Qual a largura livre do Passeio ?	Acima de 1.50 m	10
P_3	Tipo de revestimento da calçada ?	Concreto	10
P_4	Existência de Buracos ?	Poucos	5
P_5	Condições Gerais do Piso e meio-fio da calçada ?	Ótimo(a)	10
P_6	Presença de desniveis ?	Leve	7
P_7	Tem rebaixamento de calçada para Pedestre ?	Não	10
P_8	Possui piso tátil ao longo da Calçada ?	Não	-
P_9	A calçada Possui Rebaixamento de Veículos correto ?	Sim	10
P_10	Existência de altura livre menor que 2,10 m ?	Não	-
P_11	O Passeio está no padrão da SMPU ?	Não	0
P_12	A testada possui prática de estacionamento sobre o passeio ?	Não	10
P_13	Existe algum dispositivo de Drenagem sobre a calçada ?	Não	0
P_14	Existe PED em frente a testada ?	Não	-
P_15	Existe FTP em frente a testada ?	Não	-
P_16	Classificação geral da calçada pelo pesquisador.	Ótimo(a)	10
