Diagnóstico da Calçada	Qualidade do Serviço	
Endereço: Av. Augusto de Lima, 1416	<b>78</b>	<b>B</b>
Data do Registro: 07/11/2019 10:24:16		
Num. Lote CTM: 10364800065

# Lote 3 - Rota: Augusto de Lima

**FRATAR**  
ENGENHARIA CONSULTIVA

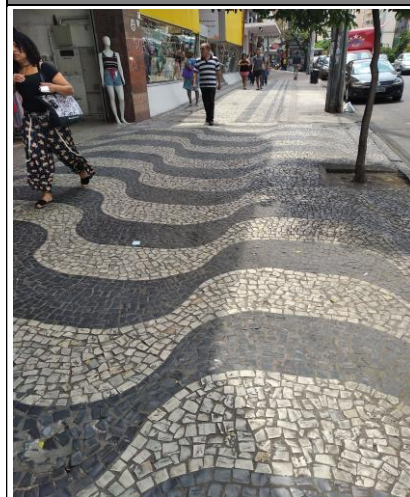
Foto Geral

ID	Itens Avaliados	Respostas	Nota
P_1	O Mobiliario urbano está dentro da faixa de serviço de 70 cm ?	Sim	-
P_2	Qual a largura livre do Passeio ?	Acima de 1.50 m	10
P_3	Tipo de revestimento da caçada ?	Pedra Portuguesa	8
P_4	Existencia de Buracos ?	Nenhum	10
P_5	Condições Gerais do Piso e meio-fio da calçada ?	Ótimo(a)	10
P_6	Presença de desníveis ?	Nenhum	10
P_7	Tem rebaixamento de calçada para Pedestre ?	Não	10
P_8	Possui piso tátil ao longo da Calçada ?	Não	-
P_9	A calçada Possui Rebaixamento de Veiculos correto ?	N.A	0
P_10	Existencia de altura livre menor que 2,10 m ?	Não	-
P_11	O Passeio está no padrao da SMPU ?	Não	0
P_12	A testada possui prática de estacionamento sobre o passeio ?	Não	10
P_13	Existe algum dispositivo de Drenagem sobre a calçada ?	Não	0
P_14	Existe PED em frente a testada ?	Não	-
P_15	Existe FTP em frente a testada ?	Não	-
P_16	Classificação geral da calçada pelo pesquisador.	Ótimo(a)	10
