Diagnóstico da Calçada	Qualidade do Serviço	
Endereço: Rua São Paulo, s/nº	88	B
Data do Registro: 08/11/2019 08:20:53		
Num. Lote CTM: 10316900140

Lote 4 - Rota: Raja Gabáglia

FRATAR
ENGENHARIA CONSULTIVA

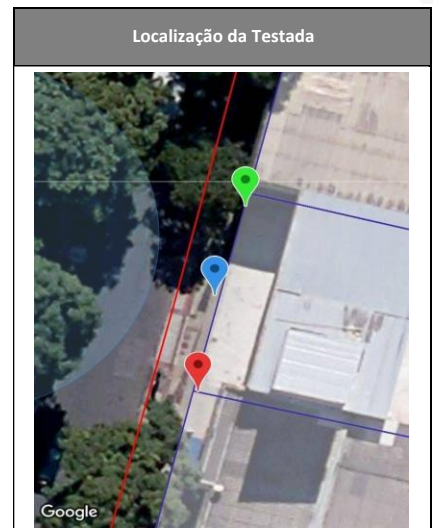
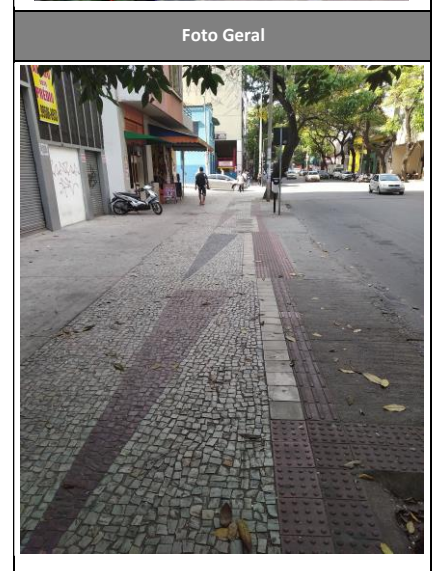
Fotos Complementares - Detalhes do Passeio

ID	Itens Avaliados	Respostas	Nota
P_1	O Mobiliário urbano está dentro da faixa de serviço de 70 cm ?	Sim	-
P_2	Qual a largura livre do Passeio ?	Acima de 1.50 m	10
P_3	Tipo de revestimento da calçada ?	Pedra Portuguesa	8
P_4	Existência de Buracos ?	Nenhum	10
P_5	Condições Gerais do Piso e meio-fio da calçada ?	Ótimo(a)	10
P_6	Presença de desníveis ?	Nenhum	10
P_7	Tem rebaixamento de calçada para Pedestre ?	Não	10
P_8	Possui piso tátil ao longo da Calçada ?	Sim	-
P_9	A calçada Possui Rebaixamento de Veículos correto ?	Sim	10
P_10	Existência de altura livre menor que 2,10 m ?	Não	-
P_11	O Passeio está no padrão da SMPU ?	Não	0
P_12	A testada possui prática de estacionamento sobre o passeio ?	Não	10
P_13	Existe algum dispositivo de Drenagem sobre a calçada ?	Não	0
P_14	Existe PED em frente a testada ?	Não	-
P_15	Existe FTP em frente a testada ?	Não	-
P_16	Classificação geral da calçada pelo pesquisador.	Ótimo(a)	10
