# Lote 4 - Rota: Contorno

Diagnóstico da Calçada	Qualidade do Serviço	
Endereço: Av.Contorno, 8315	<b>58</b>	<b>C</b>
Data do Registro: 30/10/2019 14:33:35		
Num. Lote CTM: 90035100185

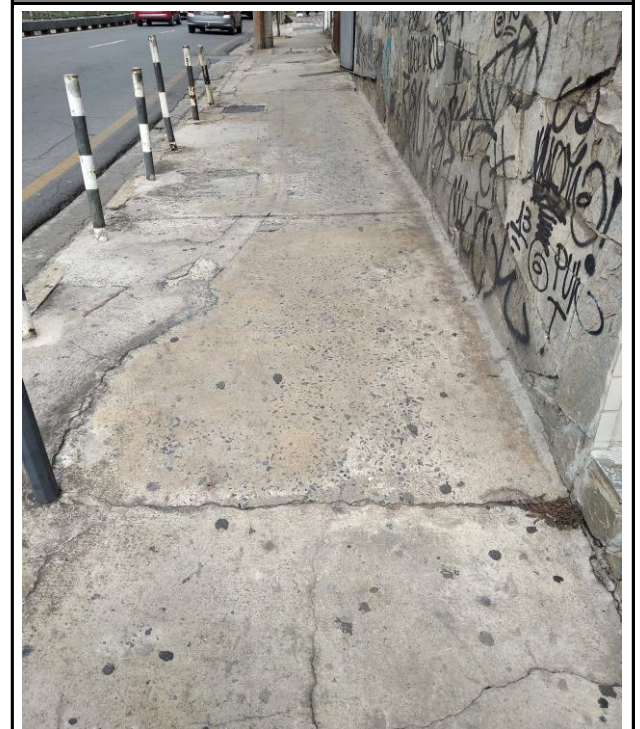
## Foto Geral

ID	Itens Avaliados	Respostas	Nota
P_1	O Mobiliário urbano está dentro da faixa de serviço de 70 cm ?	Sim	-
P_2	Qual a largura livre do Passeio ?	Entre 1.20 m e 1.50 m	6
P_3	Tipo de revestimento da calçada ?	Concreto	10
P_4	Existencia de Buracos ?	Poucos	5
P_5	Condições Gerais do Piso e meio-fio da calçada ?	Regular	5
P_6	Presença de desniveis ?	Leve	7
P_7	Tem rebaixamento de calçada para Pedestre ?	Não, mas deveria ter.	0
P_8	Possui piso tátil ao longo da Calçada ?	Não	-
P_9	A calçada Possui Rebaixamento de Veiculos correto ?	Sim	10
P_10	Existencia de altura livre menor que 2,10 m ?	Não	-
P_11	O Passeio está no padrao da SMPU ?	Não	0
P_12	A testada possui prática de estacionamento sobre o passeio ?	Não	10
P_13	Existe algum dispositivo de Drenagem sobre a calçada ?	Não	0
P_14	Existe PED em frente a testada ?	Não	-
P_15	Existe FTP em frente a testada ?	Sim	-
P_16	Classificação geral da calçada pelo pesquisador.	Regular	5
