Diagnóstico da Calçada	Qualidade do Serviço	
Endereço: Rua São Paulo, 1336	45	D
Data do Registro: 08/11/2019 10:37:23		
Num. Lote CTM: 10286200385

Diagnóstico da Calçada	Qualidade do Serviço		Complemento do Diagnóstico
Endereço: Rua São Paulo, 1336 Data do Registro: 08/11/2019 10:37:23 Num. Lote CTM: 10286200385	45	D

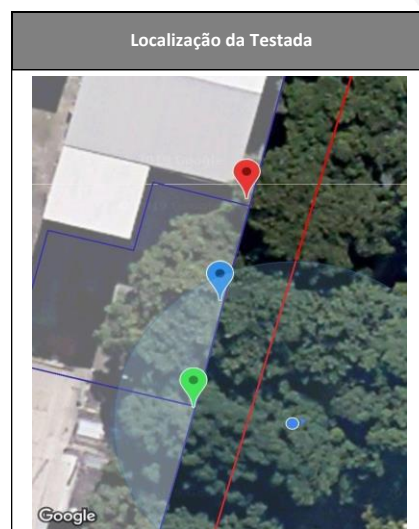
ID	Itens Avaliados	Respostas	Nota
P_1	O Mobiliário urbano está dentro da faixa de serviço de 70 cm ?	Sim	-
P_2	Qual a largura livre do Passeio ?	Acima de 1.50 m	10
P_3	Tipo de revestimento da calçada ?	Concreto	10
P_4	Existência de Buracos ?	Poucos	5
P_5	Condições Gerais do Piso e meio-fio da calçada ?	Péssimo	0
P_6	Presença de desníveis ?	Severo	0
P_7	Tem rebaixamento de calçada para Pedestre ?	Não	10
P_8	Possui piso tátil ao longo da Calçada ?	Não	-
P_9	A calçada Possui Rebaixamento de Veículos correto ?	Não	0
P_10	Existência de altura livre menor que 2,10 m ?	Não	-
P_11	O Passeio está no padrão da SMPU ?	Não	0
P_12	A testada possui prática de estacionamento sobre o passeio ?	Não	10
P_13	Existe algum dispositivo de Drenagem sobre a calçada ?	Não	0
P_14	Existe PED em frente a testada ?	Não	-
P_15	Existe FTP em frente a testada ?	Não	-
P_16	Classificação geral da calçada pelo pesquisador.	Ruim	0
