Lote 4 - Rota: Contorno

Diagnóstico da Calçada	Qualidade do Serviço	
Endereço: Av.Contorno, 9681	82	B
Data do Registro: 28/10/2019 16:40:35		
Num. Lote CTM: 20171800290

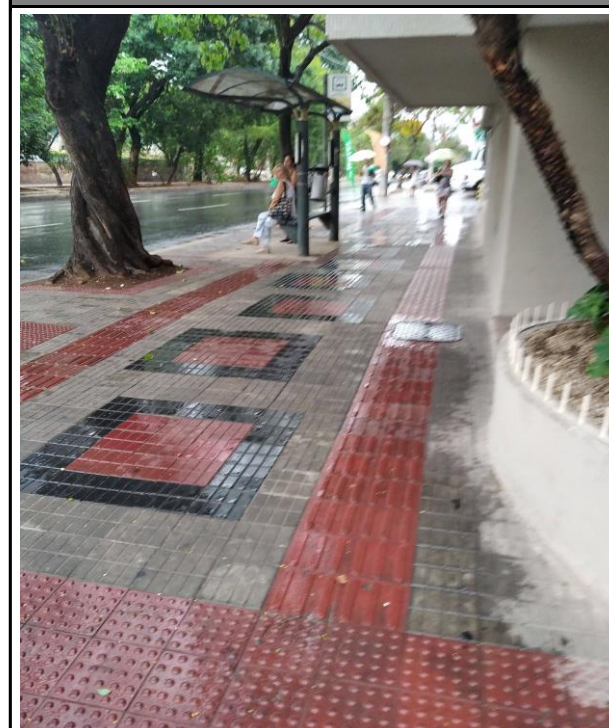
Foto Geral

ID	Itens Avaliados	Respostas	Nota
P_1	O Mobiliário urbano está dentro da faixa de serviço de 70 cm ?	Sim	-
P_2	Qual a largura livre do Passeio ?	Acima de 1.50 m	10
P_3	Tipo de revestimento da calçada ?	Ladrilho Hidráulico	10
P_4	Existencia de Buracos ?	Nenhum	10
P_5	Condições Gerais do Piso e meio-fio da calçada ?	Ótimo(a)	10
P_6	Presença de desniveis ?	Nenhum	10
P_7	Tem rebaixamento de calçada para Pedestre ?	Sim	7
P_8	Possui piso tátil ao longo da Calçada ?	Sim	-
P_9	A calçada Possui Rebaixamento de Veiculos correto ?	N.A	0
P_10	Existencia de altura livre menor que 2,10 m ?	Não	-
P_11	O Passeio está no padrao da SMPU ?	Sim	5
P_12	A testada possui prática de estacionamento sobre o passeio ?	Não	10
P_13	Existe algum dispositivo de Drenagem sobre a calçada ?	Não	0
P_14	Existe PED em frente a testada ?	Sim	-
P_15	Existe FTP em frente a testada ?	Sim	-
P_16	Classificação geral da calçada pelo pesquisador.	Ótimo(a)	10

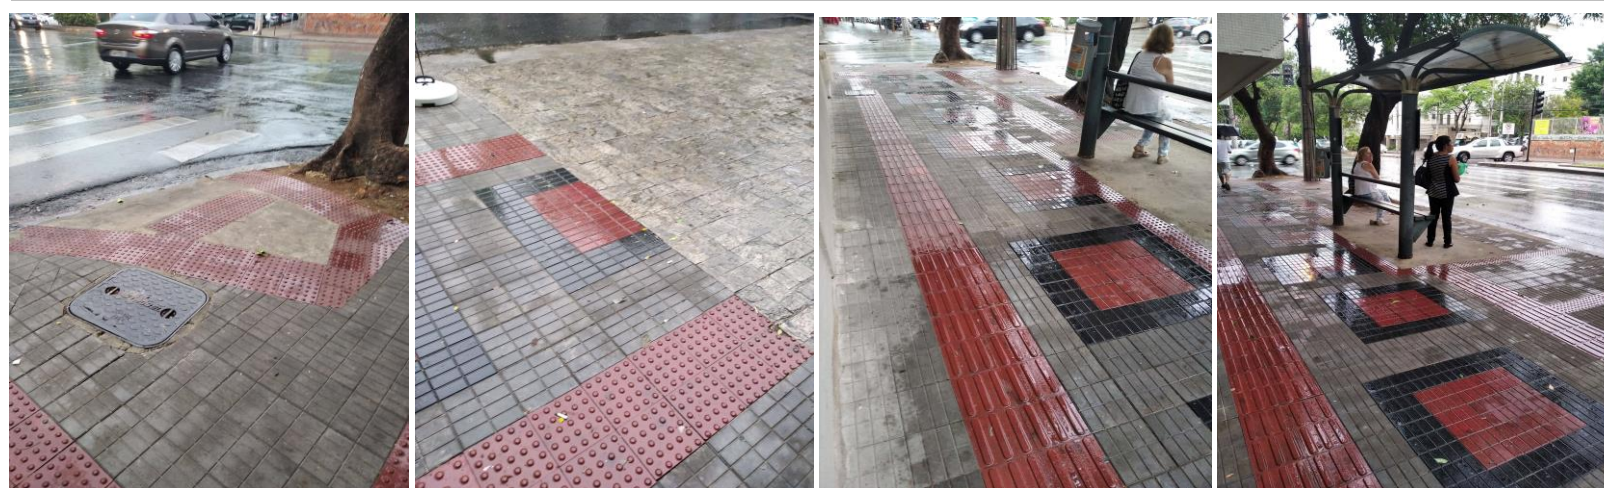
Fotos Complementares - Detalhes do Passeio

ID	Itens Avaliados	Respostas	Nota
P_7_1	Qual tipo do Rebaixo ?	Rebaixo Tipo 1 (trapézio)	0
P_7_1_1	Se for do Tipo 1, Passeio possui largura livre de 1,2 m ?	Sim	0
P_7_1_2	Se for do Tipo 1, O rebaixo tem abas conforme a norma ?	Não	-1
P_7_2	A rampa do rebaixo tem Inclinação da norma (8,33%) ?	Sim	0
P_7_3	O rebaixo possui piso tátil ?	Tem só piso de alerta	-1
P_7_3_1	O piso tátil de alerta e direcional do rebaixo está conforme a norma ?	Não	0
P_8_1	O piso tátil está no eixo da faixa livre ?	Sim	0
P_8_2	Se tem uma leve mudança de direção está conforme a norma ?	Não	0
P_8_3	Se tem mudança de direção de 90º ou maior está conforme a norma ?	0	0
P_8_4	Se tem mudança de direção de três faixas direcionais está conforme a norma ?	0	0
P_8_5	Se tem mudança de direção de quatro faixas direcionais está conforme a norma?	0	0
P_8_6	Tem piso tátil em pontos de ônibus conforme a norma?	Sim	0
P_8_7	O piso tátil tem conexão com os lotes vizinhos?	Sim	0

P_8_8	O piso tátil está em boas condições aparentes?	Sim	0
P_8_9	O piso tátil apresenta desenho com bom senso?	Sim	0
P_13_1	Dispositivo de Drenagem está devidamente instalado e bem conservado?	0	0
P_13_2	Dispositivo de Drenagem oferece risco para caminhamento seguro de pedestre?	0	0
