Lote 1 - Rota: Noroeste

FRATAR
ENGENHARIA CONSULTIVA

Diagnóstico da Calçada	Qualidade do Serviço	
Endereço: Av. Ivaí, 125	57	C
Data do Registro: 25/11/2019 15:06:24		
Num. Lote CTM: 130070600095

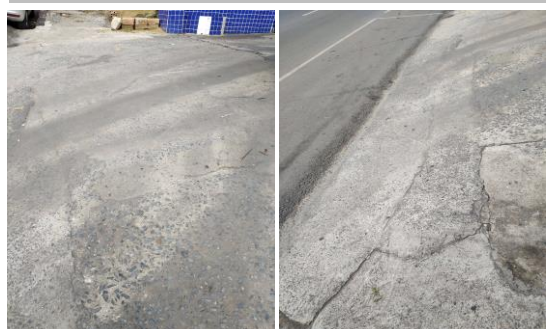
Fotos Complementares - Detalhes do Passeio

ID	Itens Avaliados	Respostas	Nota
P_1	O Mobiliário urbano está dentro da faixa de serviço de 70 cm ?	Sim	-
P_2	Qual a largura livre do Passeio ?	Acima de 1.50 m	10
P_3	Tipo de revestimento da calçada ?	Concreto	10
P_4	Existência de Buracos ?	Nenhum	10
P_5	Condições Gerais do Piso e meio-fio da calçada ?	Regular	5
P_6	Presença de desníveis ?	Leve	7
P_7	Tem rebaixamento de calçada para Pedestre ?	Não	10
P_8	Possui piso tátil ao longo da Calçada ?	Não	-
P_9	A calçada Possui Rebaixamento de Veículos correto ?	Não	0
P_10	Existência de altura livre menor que 2,10 m ?	Não	-
P_11	O Passeio está no padrão da SMPU ?	Não	0
P_12	A testada possui prática de estacionamento sobre o passeio ?	Sim	0
P_13	Existe algum dispositivo de Drenagem sobre a calçada ?	Não	0
P_14	Existe PED em frente a testada ?	Não	-
P_15	Existe FTP em frente a testada ?	Não	-
P_16	Classificação geral da calçada pelo pesquisador.	Regular	5
