Lote 5 - Rota: Afonso Pena

FRATAR
ENGENHARIA CONSULTIVA

Diagnóstico da Calçada	Qualidade do Serviço	
Endereço: Av. Afonso Pena, 3000	73	B
Data do Registro: 02/11/2019 11:24:42		
Num. Lote CTM: 10079400020

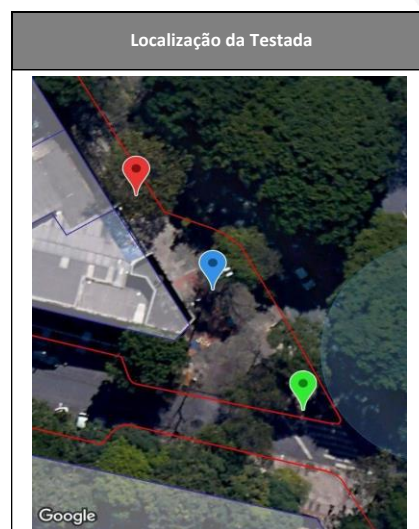
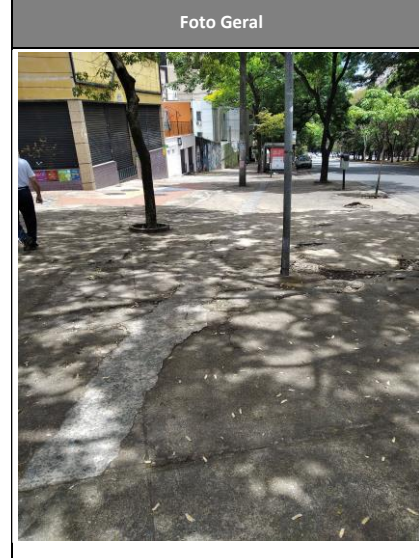
ID	Itens Avaliados	Respostas	Nota
P_1	O Mobiliário urbano está dentro da faixa de serviço de 70 cm ?	Sim	-
P_2	Qual a largura livre do Passeio ?	Acima de 1.50 m	10
P_3	Tipo de revestimento da calçada ?	Concreto	10
P_4	Existência de Buracos ?	Poucos	10
P_5	Condições Gerais do Piso e meio-fio da calçada ?	Ótimo(a)	10
P_6	Presença de desníveis ?	Nenhum	10
P_7	Tem rebaixamento de calçada para Pedestre ?	Sim	9
P_8	Possui piso tátil ao longo da Calçada ?	Não	-
P_9	A calçada Possui Rebaixamento de Veículos correto ?	N.A	0
P_10	Existência de altura livre menor que 2,10 m ?	Não	-
P_11	O Passeio está no padrão da SMPU ?	Não	0
P_12	A testada possui prática de estacionamento sobre o passeio ?	Não	10
P_13	Existe algum dispositivo de Drenagem sobre a calçada ?	Não	0
P_14	Existe PED em frente a testada ?	Não	-
P_15	Existe FTP em frente a testada ?	Não	-
P_16	Classificação geral da calçada pelo pesquisador.	Ótimo(a)	10

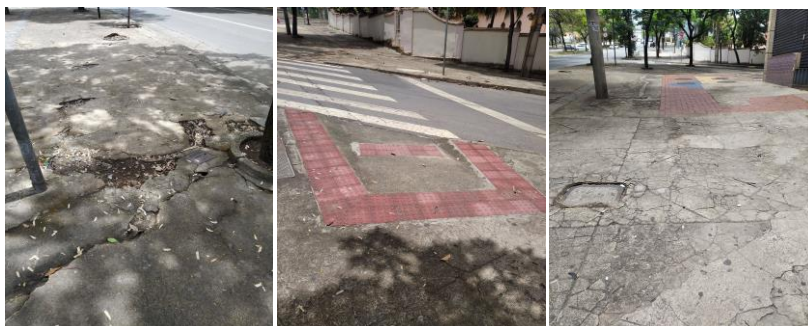
Fotos Complementares - Detalhes do Passeio

ID	Itens Avaliados	Respostas	Nota
P_7_1	Qual tipo do Rebaixo ?	Rebaixo Tipo 1 (trapézio)	0
P_7_1_1	Se for do Tipo 1, Passeio possui largura livre de 1,2 m ?	Sim	0
P_7_1_2	Se for do Tipo 1, O rebaixo tem abas conforme a norma ?	Não	-1
P_7_2	A rampa do rebaixo tem Inclinação da norma (8,33%) ?	Sim	0
P_7_3	O rebaixo possui piso tátil ?	Tem só piso de alerta	-1
P_7_3_1	O piso tátil de alerta e direcional do rebaixo está conforme a norma ?	Sim	0
P_8_1	O piso tátil está no eixo da faixa livre ?	0	0
P_8_2	Se tem uma leve mudança de direção está conforme a norma ?	0	0
P_8_3	Se tem mudança de direção de 90º ou maior está conforme a norma ?	0	0
P_8_4	Se tem mudança de direção de três faixas direcionais está conforme a norma ?	0	0
P_8_5	Se tem mudança de direção de quatro faixas direcionais está conforme a norma?	0	0
P_8_6	Tem piso tátil em pontos de ônibus conforme a norma?	0	0
P_8_7	O piso tátil tem conexão com os lotes vizinhos?	0	0

P_8_8	O piso tátil está em boas condições aparentes?	0	0
P_8_9	O piso tátil apresenta desenho com bom senso?	0	0
P_13_1	Dispositivo de Drenagem está devidamente instalado e bem conservado?	0	0
P_13_2	Dispositivo de Drenagem oferece risco para caminamento seguro de pedestre?	0	0
