Lote 4 - Rota: Contorno

Diagnóstico da Calçada	Qualidade do Serviço	
Endereço: Av.Contorno, 9563	90	B
Data do Registro: 28/10/2019 16:29:34		
Num. Lote CTM: 20170500275

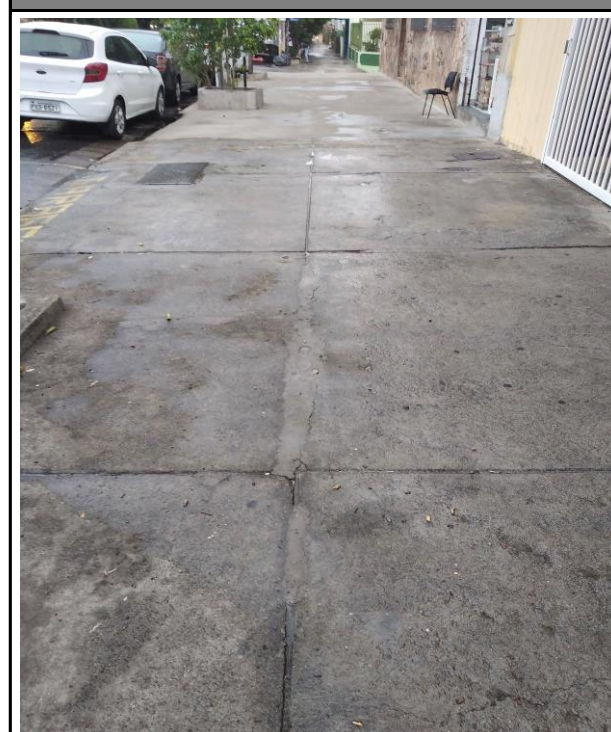
Foto Geral

ID	Itens Avaliados	Respostas	Nota
P_1	O Mobiliário urbano está dentro da faixa de serviço de 70 cm ?	Sim	-
P_2	Qual a largura livre do Passeio ?	Acima de 1.50 m	10
P_3	Tipo de revestimento da calçada ?	Concreto	10
P_4	Existência de Buracos ?	Nenhum	10
P_5	Condições Gerais do Piso e meio-fio da calçada ?	Ótimo(a)	10
P_6	Presença de desniveis ?	Nenhum	10
P_7	Tem rebaixamento de calçada para Pedestre ?	Não	10
P_8	Possui piso tátil ao longo da Calçada ?	Não	-
P_9	A calçada Possui Rebaixamento de Veículos correto ?	Sim	10
P_10	Existência de altura livre menor que 2,10 m ?	Não	-
P_11	O Passeio está no padrão da SMPU ?	Não	0
P_12	A testada possui prática de estacionamento sobre o passeio ?	Não	10
P_13	Existe algum dispositivo de Drenagem sobre a calçada ?	Não	0
P_14	Existe PED em frente a testada ?	Não	-
P_15	Existe FTP em frente a testada ?	Não	-
P_16	Classificação geral da calçada pelo pesquisador.	Ótimo(a)	10
