Lote 3 - Rota: Augusto de Lima

Diagnóstico da Calçada	Qualidade do Serviço	
Endereço: Av. Augusto de Lima, 1075	60	C
Data do Registro: 07/11/2019 07:28:03		
Num. Lote CTM: 10309600370

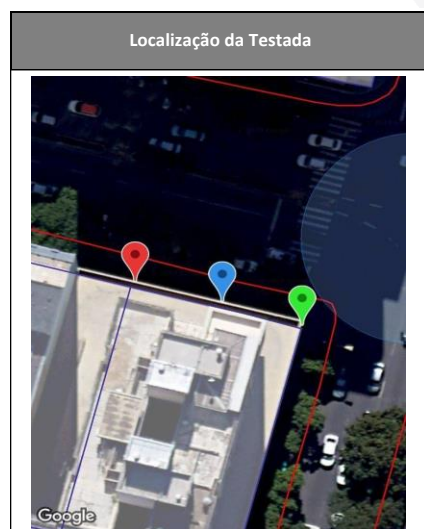
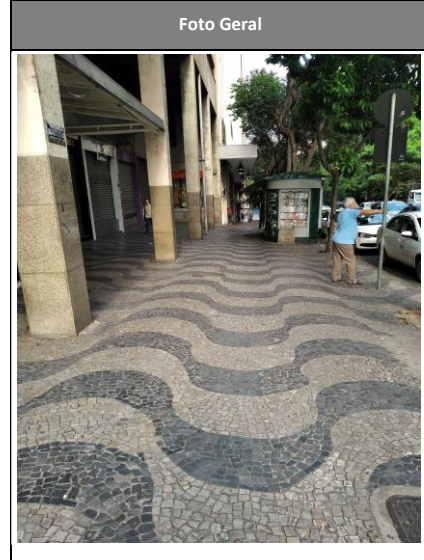
ID	Itens Avaliados	Respostas	Nota
P_1	O Mobiliário urbano está dentro da faixa de serviço de 70 cm ?	Sim	-
P_2	Qual a largura livre do Passeio ?	Acima de 1.50 m	10
P_3	Tipo de revestimento da calçada ?	Pedra Portuguesa	8
P_4	Existência de Buracos ?	Poucos	5
P_5	Condições Gerais do Piso e meio-fio da calçada ?	Regular	5
P_6	Presença de desníveis ?	Nenhum	10
P_7	Tem rebaixamento de calçada para Pedestre ?	Sim	7
P_8	Possui piso tátil ao longo da Calçada ?	Não	-
P_9	A calçada Possui Rebaixamento de Veículos correto ?	N.A	0
P_10	Existência de altura livre menor que 2,10 m ?	Não	-
P_11	O Passeio está no padrão da SMPU ?	Não	0
P_12	A testada possui prática de estacionamento sobre o passeio ?	Não	10
P_13	Existe algum dispositivo de Drenagem sobre a calçada ?	Não	0
P_14	Existe PED em frente a testada ?	Não	-
P_15	Existe FTP em frente a testada ?	Não	-
P_16	Classificação geral da calçada pelo pesquisador.	Regular	5
