Diagnóstico da Calçada	Qualidade do Serviço	
Endereço: Rua Curitiba, 1667	86	B
Data do Registro: 12/11/2019 10:23:46		
#N/D

Diagnóstico da Calçada	Qualidade do Serviço		Complemento do Diagnóstico
Endereço: Rua Curitiba, 1667 Data do Registro: 12/11/2019 10:23:46 #N/D	86	B

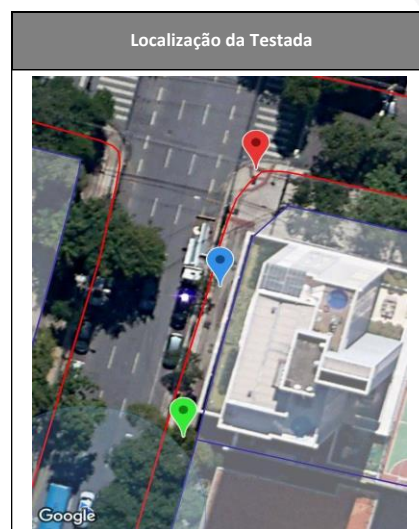
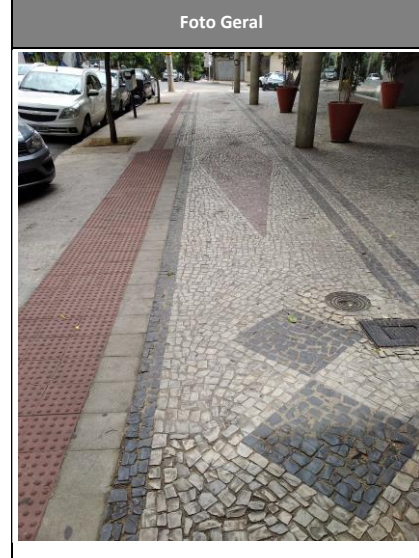
ID	Itens Avaliados	Respostas	Nota
P_1	O Mobiliário urbano está dentro da faixa de serviço de 70 cm ?	Sim	-
P_2	Qual a largura livre do Passeio ?	Acima de 1.50 m	10
P_3	Tipo de revestimento da caçada ?	Pedra Portuguesa	8
P_4	Existência de Buracos ?	Nenhum	10
P_5	Condições Gerais do Piso e meio-fio da calçada ?	Ótimo(a)	10
P_6	Presença de desníveis ?	Nenhum	10
P_7	Tem rebaixamento de calçada para Pedestre ?	Sim	8
P_8	Possui piso tátil ao longo da Calçada ?	Sim	-
P_9	A calçada Possui Rebaixamento de Veículos correto ?	Sim	10
P_10	Existência de altura livre menor que 2,10 m ?	Não	-
P_11	O Passeio está no padrão da SMPU ?	Não	0
P_12	A testada possui prática de estacionamento sobre o passeio ?	Não	10
P_13	Existe algum dispositivo de Drenagem sobre a calçada ?	Não	0
P_14	Existe PED em frente a testada ?	Não	-
P_15	Existe FTP em frente a testada ?	Não	-
P_16	Classificação geral da calçada pelo pesquisador.	Ótimo(a)	10

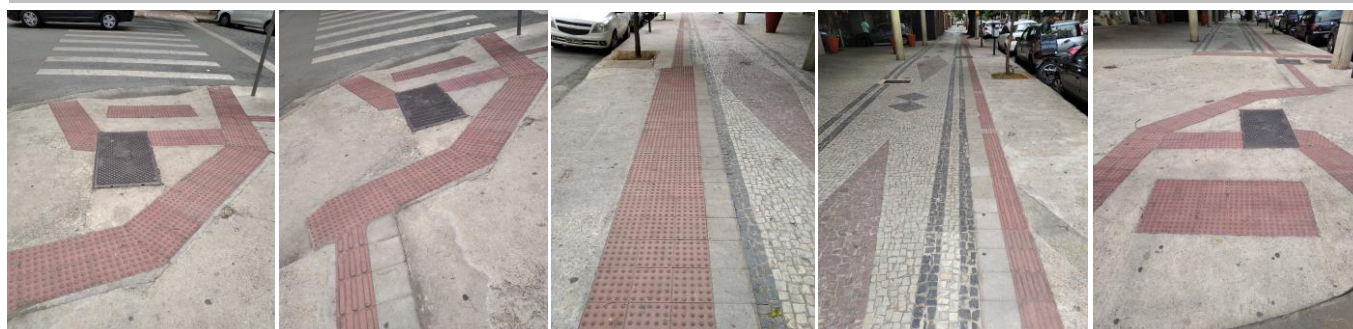
Fotos Complementares - Detalhes do Passeio

ID	Itens Avaliados	Respostas	Nota
P_7_1	Qual tipo do Rebaixo ?	Rebaixo Tipo 1 (trapézio)	0
P_7_1_1	Se for do Tipo 1, Passeio possui largura livre de 1,2 m ?	Sim	0
P_7_1_2	Se for do Tipo 1, O rebaixo tem abas conforme a norma ?	Não	-1
P_7_2	A rampa do rebaixo tem Inclinação da norma (8,33%) ?	Sim	0
P_7_3	O rebaixo possui piso tátil ?	Tem só piso de alerta	-1
P_7_3_1	O piso tátil de alerta e direcional do rebaixo está conforme a norma ?	Sim	0
P_8_1	O piso tátil está no eixo da faixa livre ?	Não	0
P_8_2	Se tem uma leve mudança de direção está conforme a norma ?	Sim	0
P_8_3	Se tem mudança de direção de 90º ou maior está conforme a norma ?	N.A	0
P_8_4	Se tem mudança de direção de três faixas direcionais está conforme a norma ?	Não	0
P_8_5	Se tem mudança de direção de quatro faixas direcionais está conforme a norma?	N.A	0
P_8_6	Tem piso tátil em pontos de ônibus conforme a norma?	N.A	0
P_8_7	O piso tátil tem conexão com os lotes vizinhos?	Sim	0

P_8_8	O piso tátil está em boas condições aparentes?	Sim	0
P_8_9	O piso tátil apresenta desenho com bom senso?	Sim	0
P_13_1	Dispositivo de Drenagem está devidamente instalado e bem conservado?	0	0
P_13_2	Dispositivo de Drenagem oferece risco para caminamento seguro de pedestre?	0	0
